ANTENNA TUNER SG-239 REPAIR

Genere	DATA	Generalità	Note	Distribuzione
RADIO	Jan 2013	MEMO SU RIPARAZIONE TUNER SG-239		AGZ

Breve nota su guasto e relativa riparazione del sintonizzatore automatico di antenna della marca americana SGC, mod. SG-239. Questo per promemoria, ed anche nel caso interessasse a qualche altro radioamatore con un problema simile.

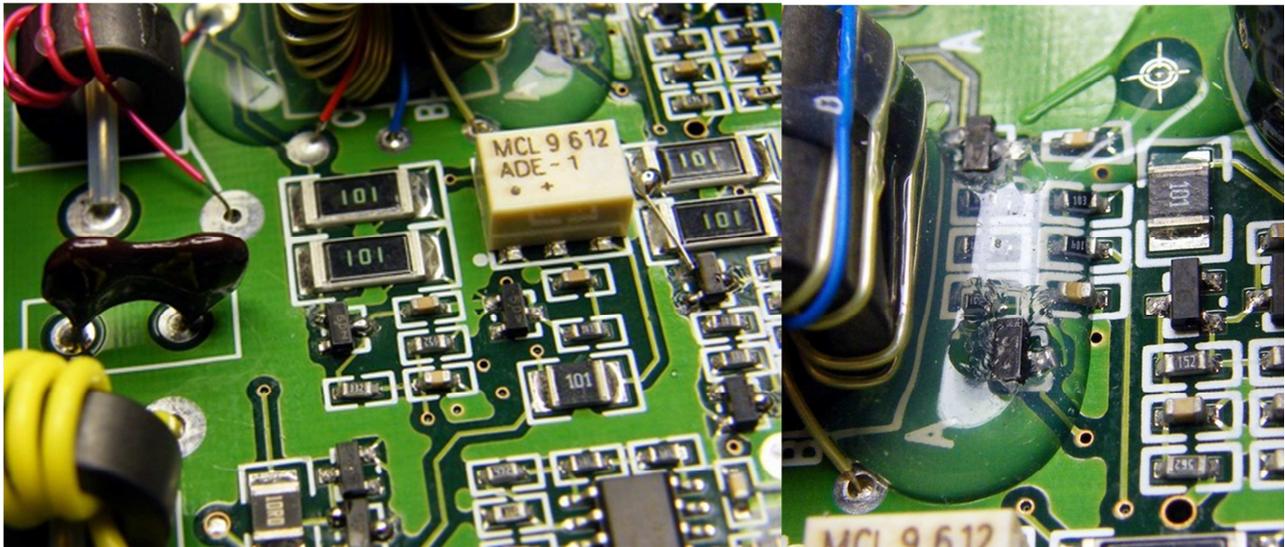
Quindi in questi casi si porta il malcapitato accordatore in laboratorio, ci si munisce dello schema elettrico, del manuale di troubleshooting, e bisogna dire che la SGC è veramente impeccabile mettendo su internet questi dati, si apre il contenitore e si comincia a indagare. La storia è durata poco perché un diodo mostrava la bruciatura evidente.

Ho cercato di misurare da fermo anche gli altri circuiti simili, e ne ho trovato un altro bruciato, in corto. Si tratta di diodi tipo MMBD914LT1G, al silicio, 100 Volt, contenitore SOT-23. Sono di tipo comune ma non troppo, la tensione di 100 Volt li tradisce. Ho anche dovuto anche grattar via un po' di sigillante gommoso trasparente che ricopriva un paio di essi, e per fortuna la misura ha detto che erano sani.

Ho chiesto e ottenuto prontamente da SGC il tipo del componente guasto, poi ho dovuto procurarmelo (ringrazio i miei colleghi Daniele e Carlo) e quindi la sostituzione. L'operazione di smontaggio dei pezzi guasti non è stata indolore: mi si è strappata una parte di pista in rame, nonostante le precauzioni. Il montaggio dei nuovi è stato più facile, compreso il piazzamento di quella pecetta di filo che si vede in foto, tra il diodo e la resistenza da 100 Ohm.

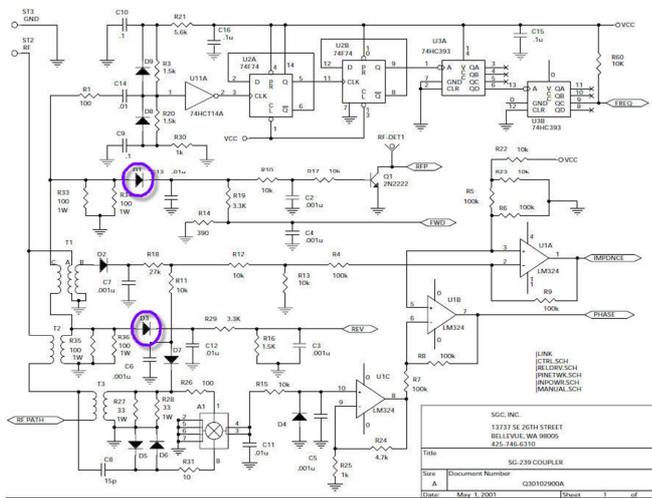
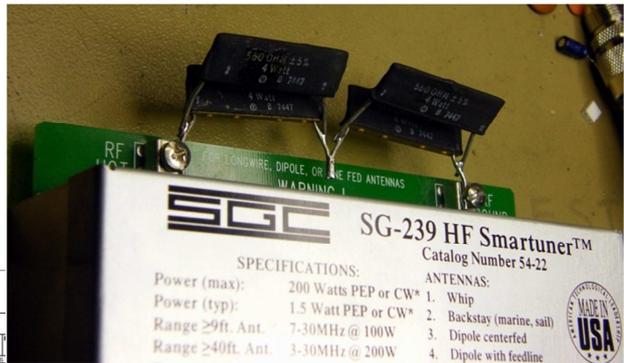
Comunque dopo la sostituzione di D3 e D1 tutto ricomincia a funzionare. Nello schema seguente sono evidenziati di viola. Ho provato sul banco a sintonizzare da 1.8 a 29.7 MHz su una resistenza da 560 Ohm e va alla perfezione. (4 X 560 5W, due serie di due parallelo).
