BC 312 – INGRANAGGIO CONDENSATORE VARIABILE

genere	DATA	generalità	Note	distribuzione
Radio surplus	2021	Appunti su smontaggio montaggio	--	Af web

Il difetto principale del ricevitore BC312 che ho in revamping ho scoperto essere il totale disallineamento della scala.

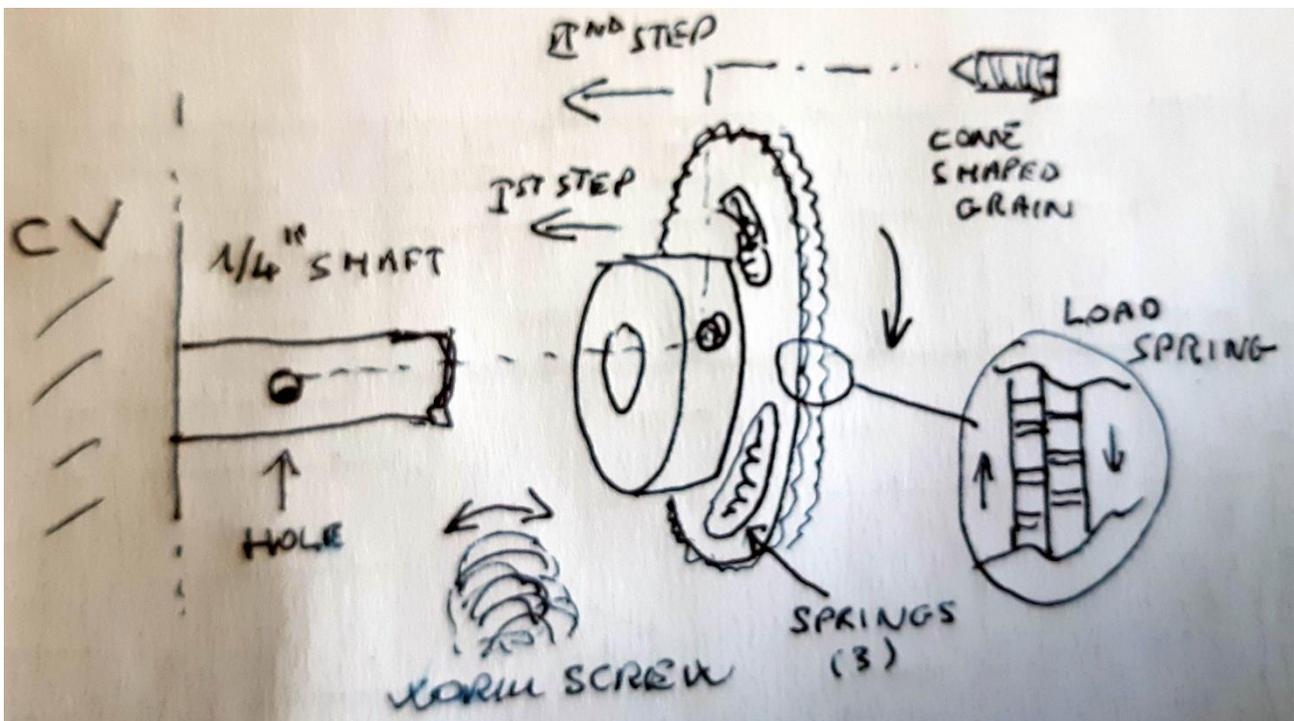
Per come è fatto il progetto meccanico della scala di sintonia c'è un solo punto in cui il ruotismo della scala si "incastra" con il perno del condensatore variabile tramite un ingranaggio a recupero di giuoco che si unisce alla vite senza fine.

Questo ingranaggio si caletta sul perno e si blocca con un grano a punta conica che entra in un foro sul perno. La forza di bloccaggio è quindi sul verso della circonferenza del perno e non radiale.

Ignorando questa circostanza qualcuno ha cercato di bloccare l'ingranaggio con il grano fuori dal suo foro e di tipo sbagliato. Il risultato è stato che la presa sul perno è insufficiente, e ha cercato quindi di stringere con più forza il grano, fino a che il corpo dell'ingranaggio si è spezzato nei punti dove è più debole.

Inoltre l'energumeno ha anche omesso di caricare le molle del recupero gioco, ottenendo così una situazione da "orrore" per chi provasse a sintonizzare una stazione.

Io ho saldato con stagno le crepe del collare e quindi ora dovrò stare attento a non forzare sul fine scala.

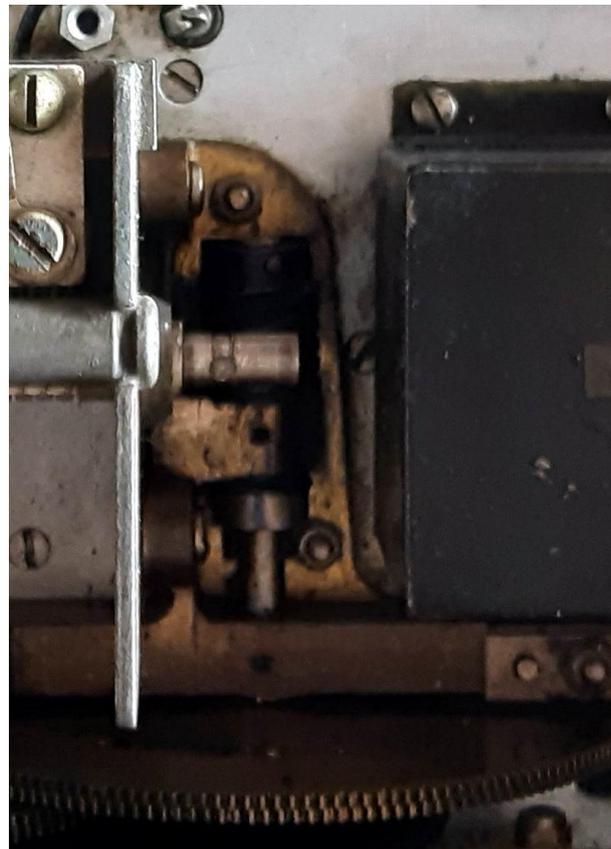
A destra si vede il perno “mangiato” dal modo sbagliato di inserire il grano.
