GELOSO modello 26G48

DESCRIZIONE DEL RICEVITORE

RIPARAZIONE

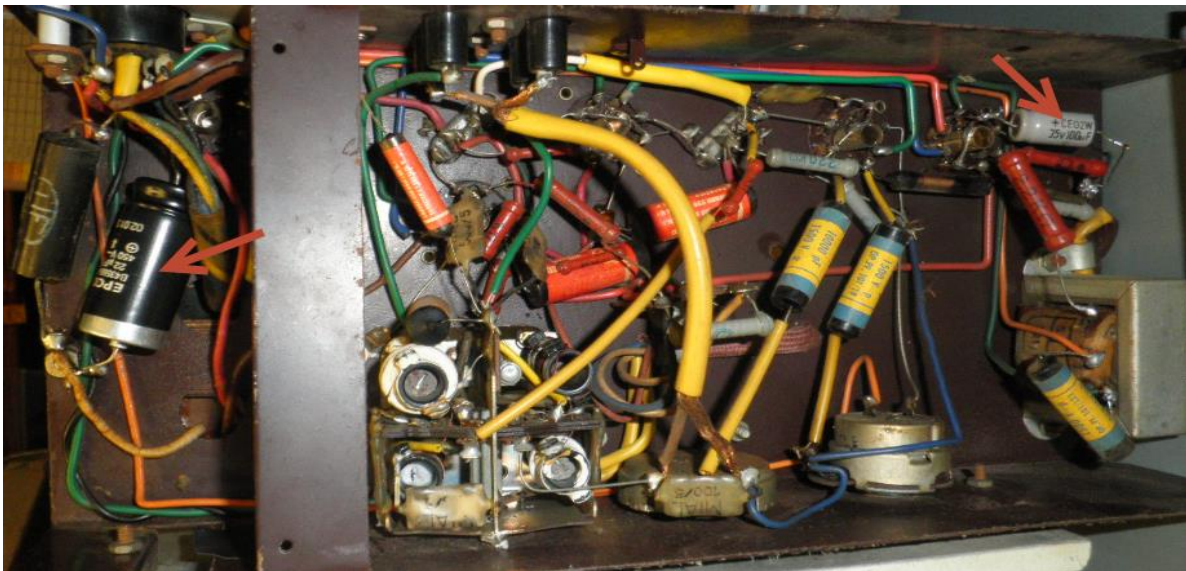
Il ricevitore non presenta riparazioni, noto subito il condensatore di filtro sporco per la fuori uscita di liquido, sempre un altro condensatore elettrolitico ha la classica goccia di ossido, quando il componente si riscalda smette di condurre con possibili fuori uscite di fumo.

Figura 3, Condensatori sostituiti contrassegnati dalle frecce

Come si vede dalla foto, il circuito è perfetto per i suoi anni, i componenti non presentano rigonfiamenti, crepature o colature.

Di norma, sostituisco anche il condensatore di accoppiamento tra la valvola pre-amplificatrice e la finale, ma in questo caso decido di lasciare l'originale visto che il ricevitore ha lavorato molto poco, tanto che ha ancora il cartellino di garanzia della casa costruttrice "GELOSO".

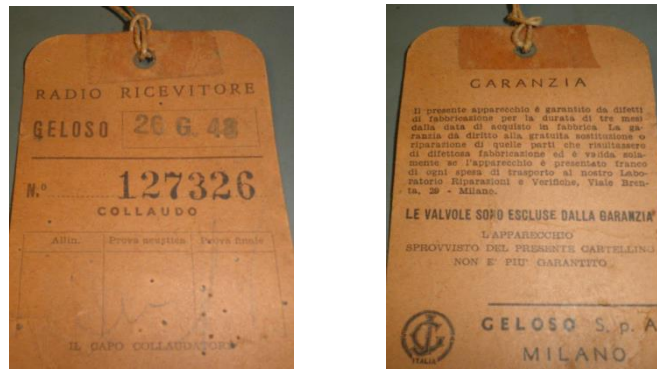
Figura 4, Cartellino di collaudo fronte-retro

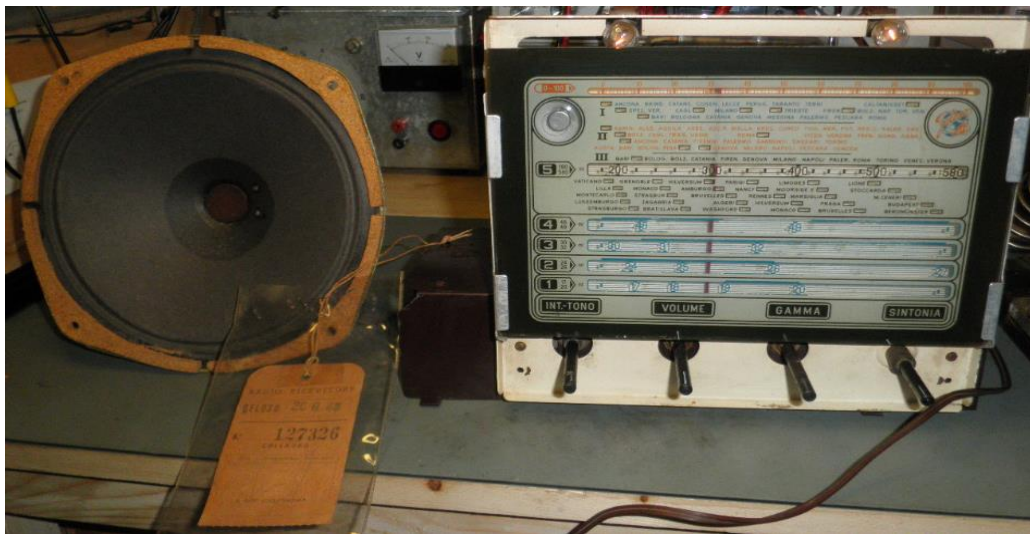
Figura 5, Ricevitore sul banco di lavoro

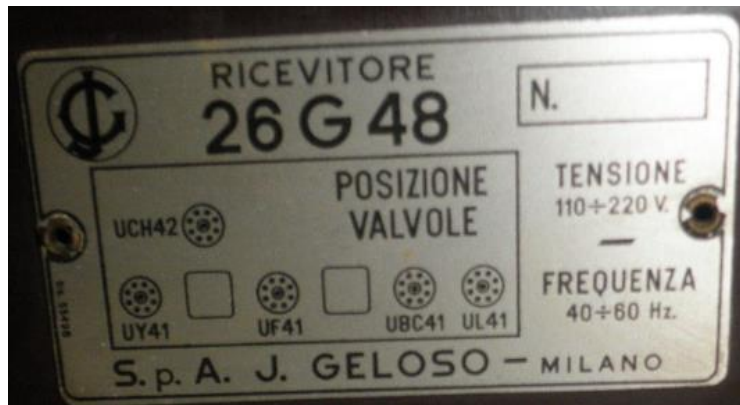
Figura 9, Foto targa posta dietro il ricevitore

Come si vede dalla targhetta, pensavo che si trattasse del "GELOSO modello 26G48". Ero e sono molto perplesso da questo numero, non ricordo di aver visto sigle così con numeri e lettere in mezzo, ma per avere una maggiore chiarezza ho contattato un amico esperto, che mi ha spiegato che il numero "26G48" è relativo ad una numerazione di catalogo "GELOSO".
