RICEVITORE RADIO MARELLI
11 A 25

IZ5GSF

RADIOMARELLI MOD. 11 A 25

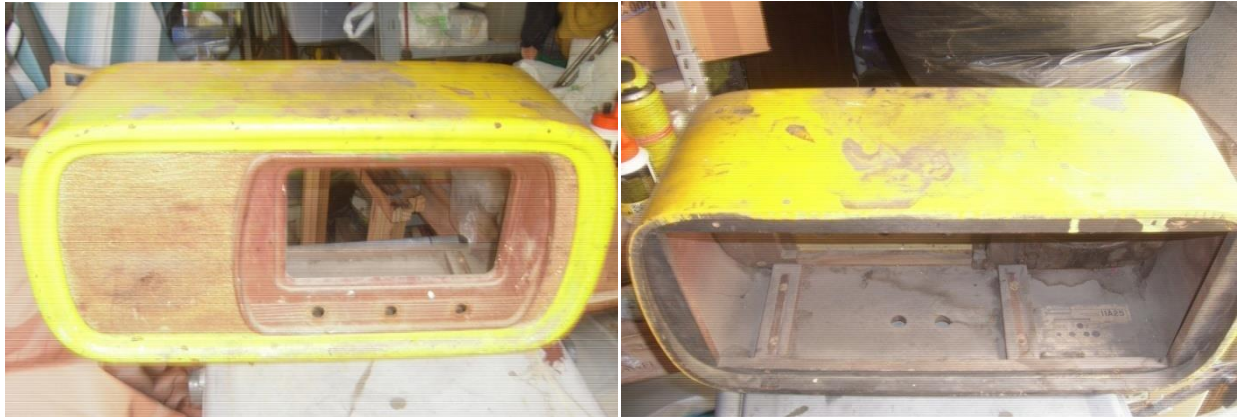
Le sue condizioni erano oscure, il mobile era stato pitturato di giallo come pure la mascherina frontale (per capirsi dove alloggia la scala serigrafata), mentre le manopole e la scala parlante sono state lasciate intatte, perfette.

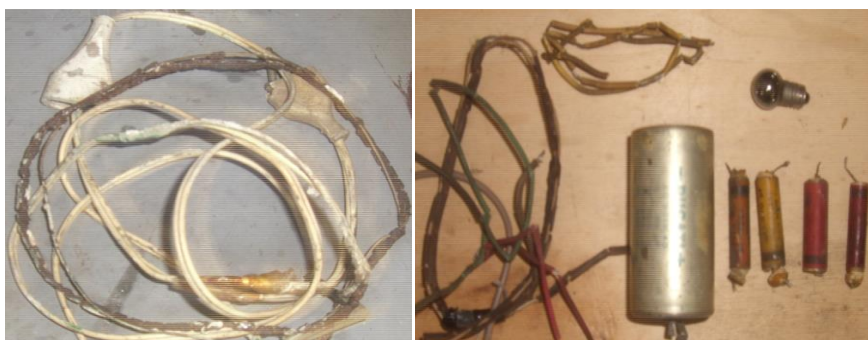
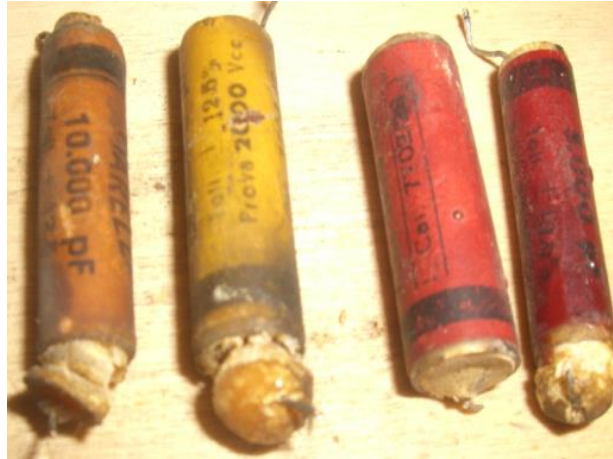
**COMPONENTI SOSTITUITI
(CONTROLLO A FREDDO).**

Nella seconda fase eseguo il controllo dei condensatori di filtro, nel 90% dei casi sono da sostituire.

Nella terza fase faccio il controllo della linea anodica, qui ci vuole un po' di pazienza, devo controllare i vari componenti. Fatto questo abbiamo quasi la certezza che il ricevitore funzioni.

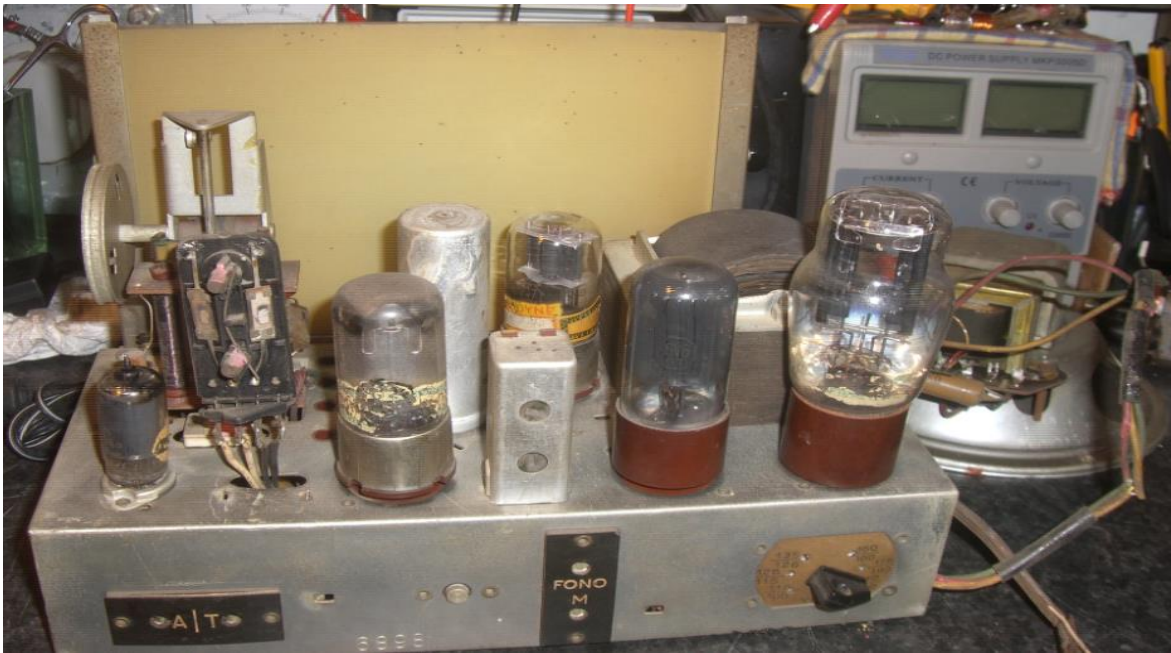
Adesso arriva una fase noiosa e ci vuole una bella dose di pazienza: devo rimettere la cordicella che fa scorrere l'asticella della sintonia.

E per non farmi mancare altre beghe devo ripristinare pure la cordicella di sintonia del condensatore, ma la tenacia e la pazienza e molto tempo mi aiuterà.

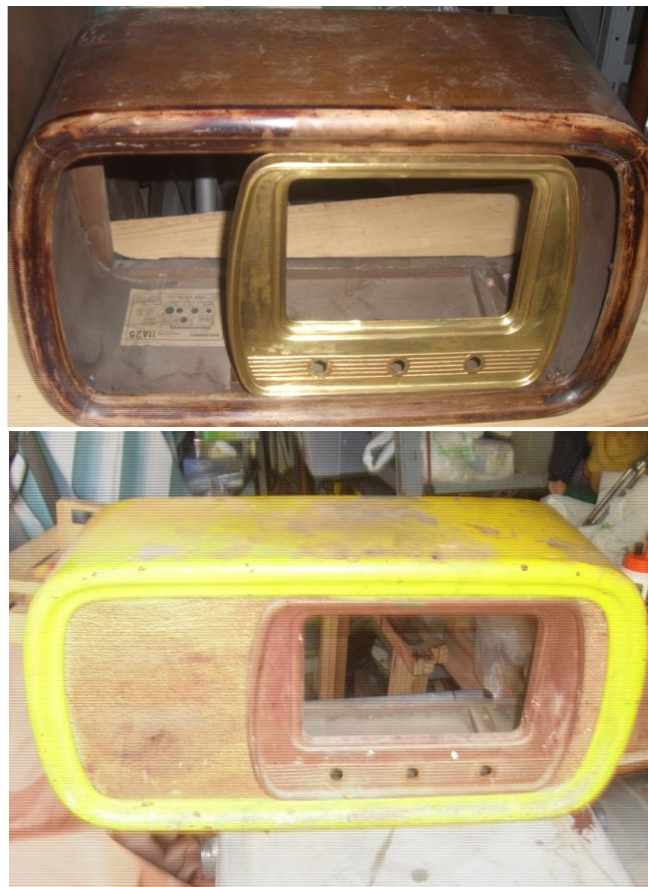
Fatto qualche prova, ho deciso di usare la pistola termica, lo sverniciatore aggrediva troppo la sfoglia che ricopre il mobile rendendola a macchie e opaca. Alla fine il risultato della pulizia è questo:

Purtroppo durante la pulizia della mascherina in ottone è saltato anche il colore originale che era color bronzo-rame.

Adesso devo capire se usare uno sverniciatore, oppure la pistola termica.

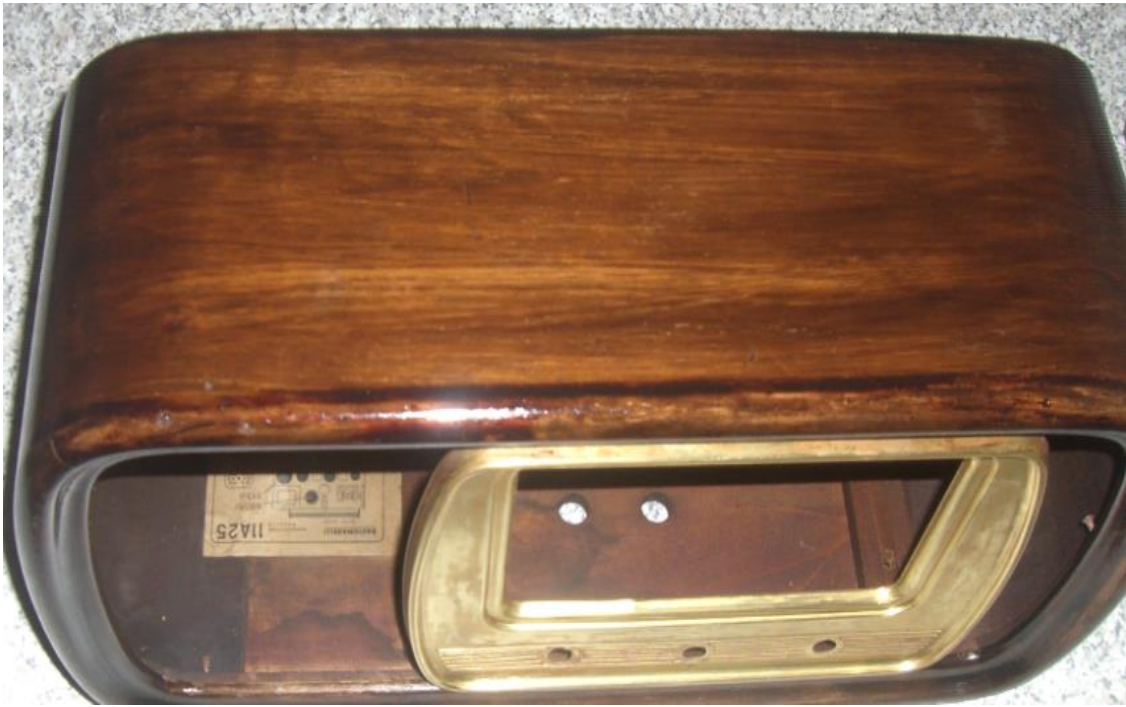
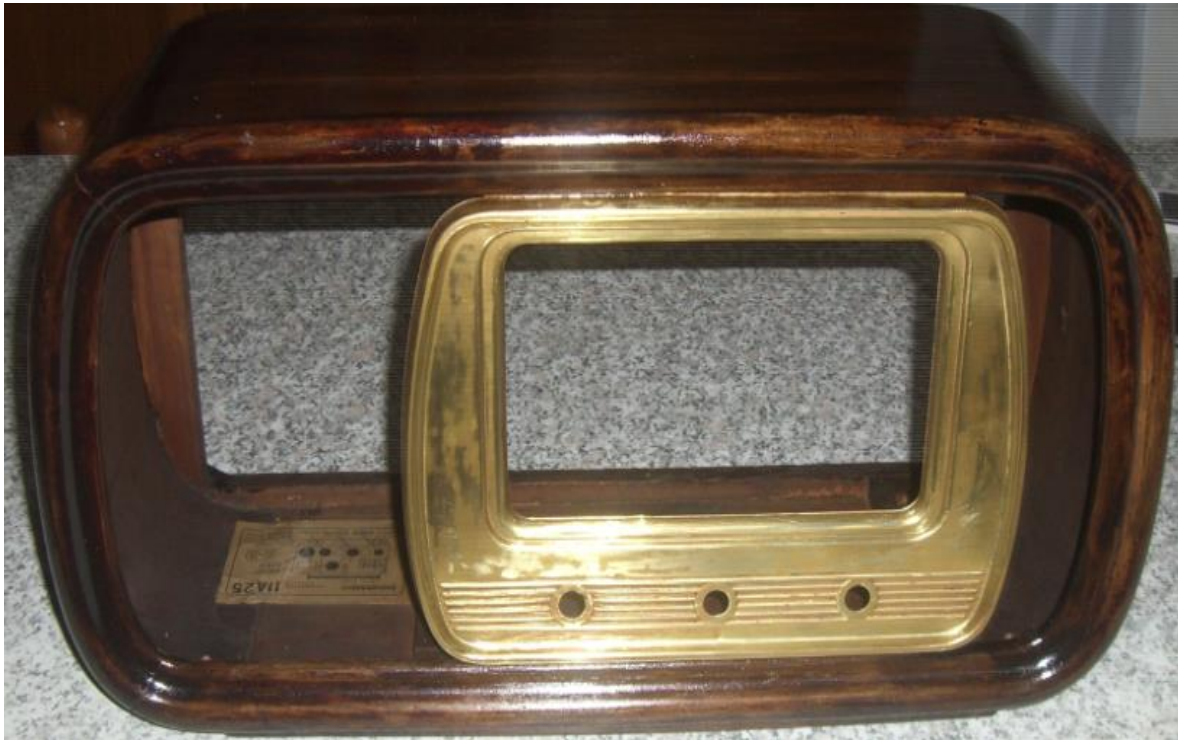
Ho usato tintura con cera, perché come si può vedere dalla foto il mobile ha dei punti dove il colore è più danneggiato, cioè chiaro – scuro, usando questo prodotto lo renderà più omogeneo.

Fase successiva è la lucidatura. Anche qui c'è da pensare un attimo tra (cera, olio, gomma lacca, tintura con cera).

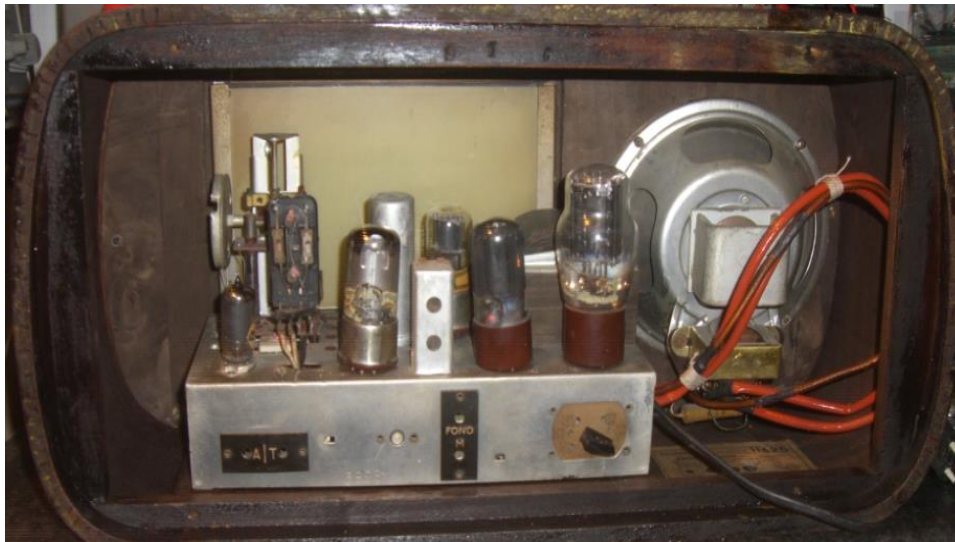
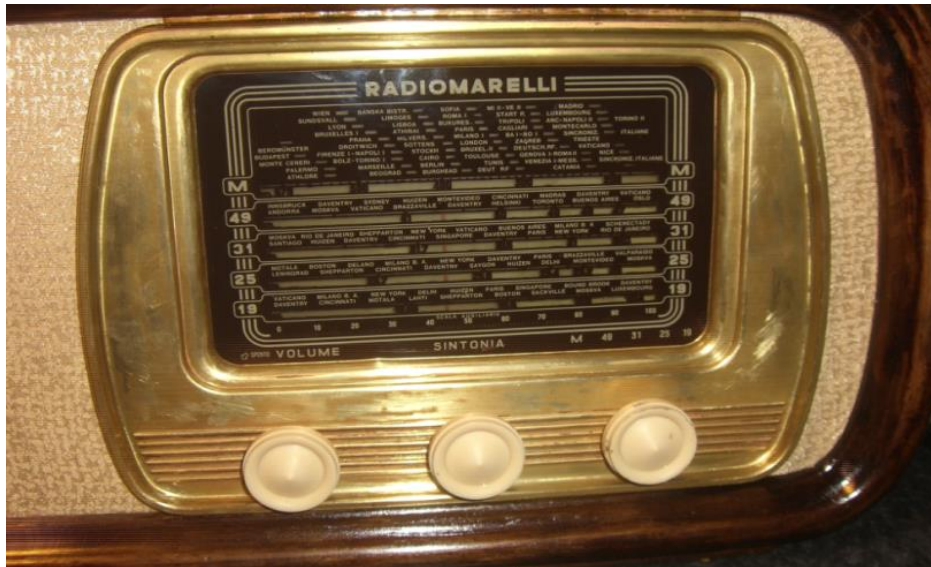
Giunti a questo punto non rimane che rimontare le mascherine, anche qui ho dovuto sostituire la tela e poi la parte elettrica.
