VERSATUNER II MFJ941E - VARIAZIONI**RIFERIMENTI**

Genere	DATA	Generalità	Note	Distribuzione
RADIO	LUGLIO 2020	RIPARAZIONE PICCOLI GUASTI		AGZWEB, NZR

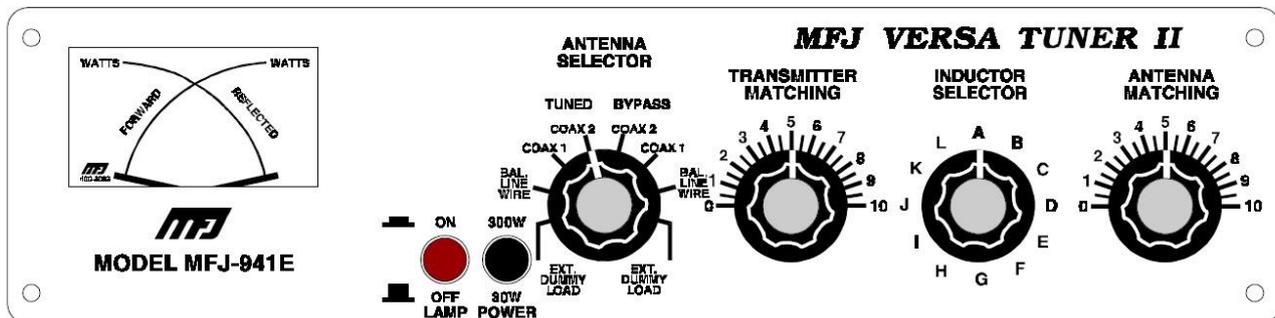
Figura 1, frontale VERSATUNER II

Lo strumento a doppia lancetta per onde dirette e riflesse è tarato con due scale, una per 0-300 Watt, ed una per la misura a bassa potenza. Il pulsante sul frontale permette di selezionare 30 – 300 ma in realtà la scala per bassa potenza si ferma a 6W diretti, e le riflesse a 1.2W, penso che la cosa sia voluta per agevolare le misure di piccoli apparati come il FT817 e simili.

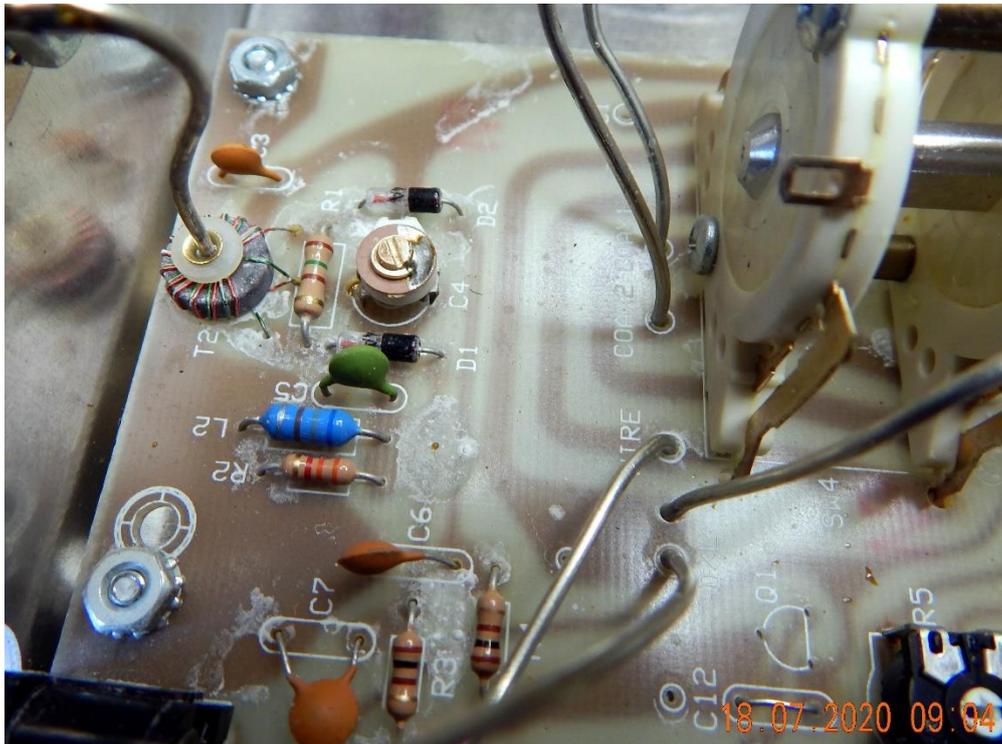
Figura 3

La prima cosa che ho notato è stata la presenza di sporco in alcuni punti del circuito stampato e lo strumento non più saldo sul pannello ma caduto all'interno.

Lo sporco può essere compatibile con eventuale condensa, e un'altra indicazione di Renzo era che l'MFJ era stato lasciato in baita in montagna per la stagione morta. Il (forse) problema è stato risolto, una volta smontato il circuito stampato, con un bruschino (vecchio spazzolino da denti (che schifo!)) e acqua e sapone di marsiglia.

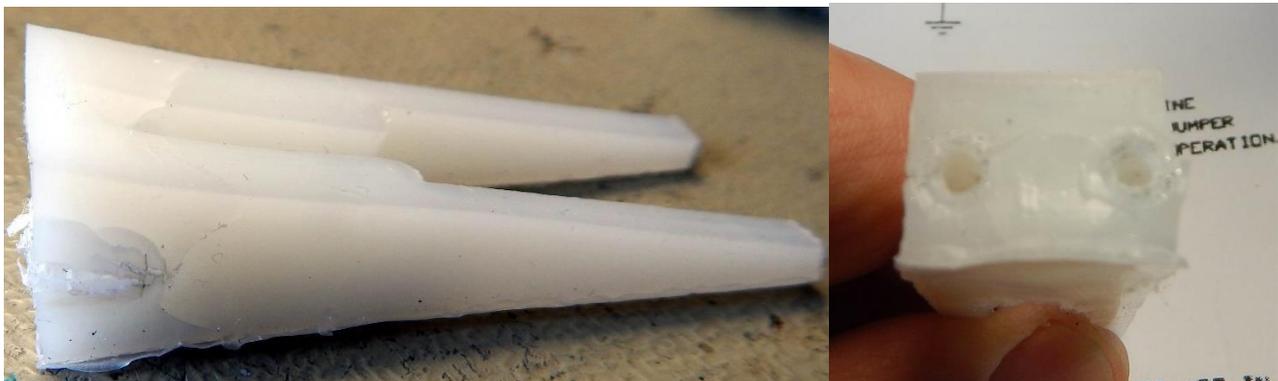
Figura 4

Lo strumento invece cade all'interno perché il braccio di plastica che lo sorregge si è crepato e le due viti che lo tengono in posizione non fanno più forza.

La prima azione è stata sostituire il braccetto di plastica rotto con uno in ferro sagomato ad hoc.

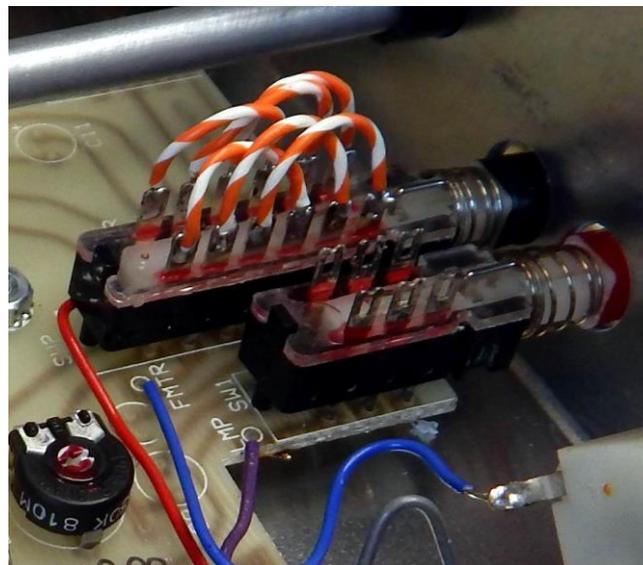
La seconda azione suggerita dal “mestiere” e dall’esperienza con altri rosmetri è stata la misura della resistenza dei vari switch presenti. Bingo! Proprio lo switch che seleziona 30-300 misura su contatti chiusi una resistenza erratica di 50 ... 100 ohm.

Non è la prima volta che osservo questo guasto. La cosa ha scatenato la mia curiosità ma tuttavia non ho trovato ancora un perché. Sono arrivato anche a pensare che rimanendo collegato permanentemente all’antenna si creasse una piccola corrente dovuta al circuito rettificatore del rosmetro che ossida i contatti del commutatore. Ma non sono riuscito però a misurare questa ipotetica corrente. Chissà cosa sarà.

Figura 6, parallelo dei contatti su switch

Di fatto la metà di commutatore che non è utilizzata ha ancora dei contatti puliti. Questo ha permesso di utilizzarli in parallelo a quelli avariati per risolvere il guasto senza sostituzione di parti, operazione che sarebbe stata lunga.

Il circuito stampato utilizzato in questa unità è lo stesso anche per altri modelli, come il “deluxe”, quindi lo switch è doppio ma una parte è collegata a piste morte del circuito stampato, permettendo un parallelo lato componenti molto facile.

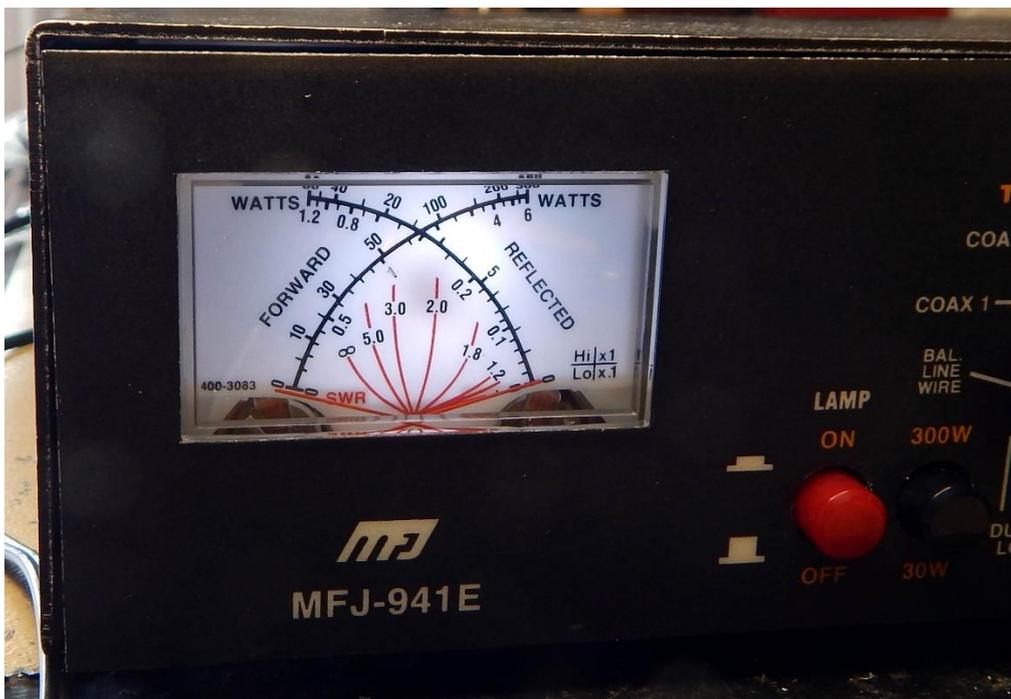
Figura 9

Ancora un particolare, la luce interna allo strumento di misura. È una lampadina da 12V che è bruciata.

Ho pensato di fare una sostituzione con un LED bianco, lasciando però il vecchio circuito in modo che se fosse reperita la lampadina originale si possa ritornare all'origine.

Il LED bianco lavora ad una tensione di circa 3.4 Volt. Ho aggiunto in serie una resistenza da 340 Ohm costituita da un parallelo di due resistenze da 680 Ohm, ¼ Watt.
