DURA MINGA – WS38

Dura minga, non può durare! Nota ed altrettanto vecchia battuta da una pubblicità italiana storica. Io la applico all'ultimo acquisto, preso a Friedrichshafen in fiera nel 2019. Si tratta di un piccolo radiotelefono inglese modello WS38 mkII.

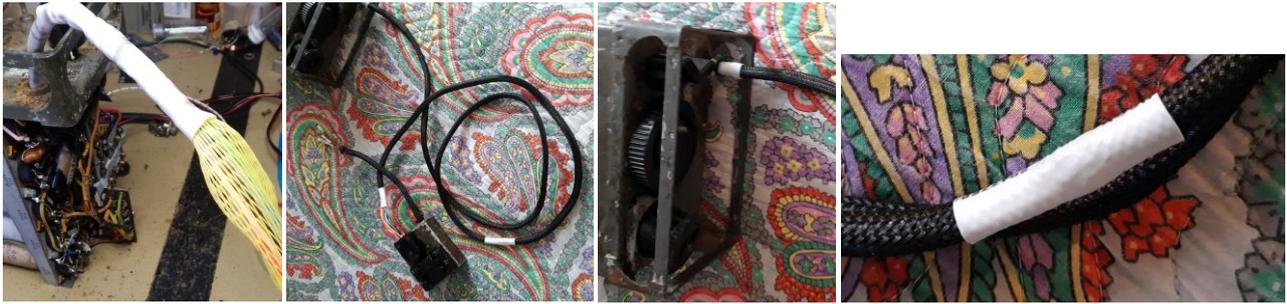
Stavolta però non ne ho trovata di abbastanza larghe di diametro e provvisoriamente ho usato la calza di plastica colorata che serviva da protezione alle parti in tubo di una seggiola dell'IKEA.

Esiste una calza industriale in plastica o nylon, probabilmente va cercata con attenzione nei cataloghi DISTRELEC o RS. Attualmente i motori di ricerca si sono forse un po' modificati nel tempo e bisogna specificare con precisione ciò che si cerca. La parola magica quindi è "guaina tessile" o guaina per cablaggi. Piacevolmente il motore di ricerca Vi permetterà di visionare aggratis modelle che indossano guaina-dopo-liposuzione. Ma alla fine si trova della guaina nera, resistente alla tensione e tenuta in posizione con tubetti di termorestringente.

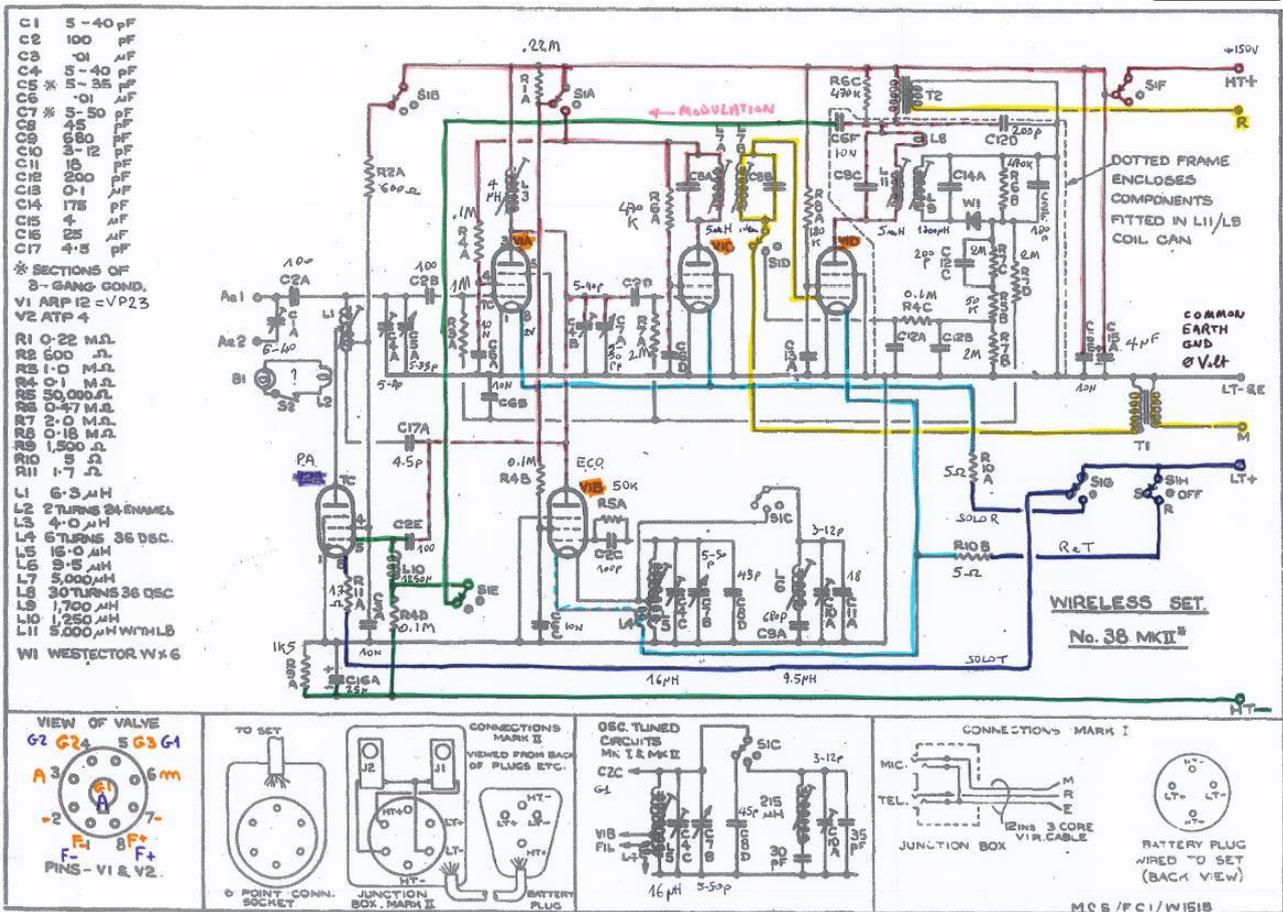
Per comprendere le cose scritte in questa nota penso sia necessario fare di volta in volta riferimento allo schema elettrico generale, un disegno inglese facente parte del manuale dell'apparato.

I colori sono stati aggiunti da me per non confondere una pista da un'altra.

In giallo il percorso di mike e cuffia.

In rosso la tensione di + 150 V per anodica, B+ o HT+.

In verde il negativo del 150V, HT-.

In blu scuro il positivo della tensione per i filamenti, +3V o LT+. Dopo le resistenze di caduta diventa celeste, +2V.

Le valvole hanno zoccolo MAZDA tipo octal però con spaziatura tra due piedini diversa da octal. Così è sconsigliato infilare queste valvole su zoccoli octal oppure anche usare valvole octal su questi zoccoli. Le pin-out sono in arancio per le ARP12 e in blu per la ATP4. I piedini non assegnati sono usati come punti di appoggio per i componenti del circuito.

B1 e S2 non sono montati nei modelli più recenti. La bobina L2 però esiste ed è lasciata disconnessa.

Questo schema è conforme al mio apparato. In rete si trovano altri schemi che hanno lievi differenze da questo, e sono relativi ad altri lotti di produzione.

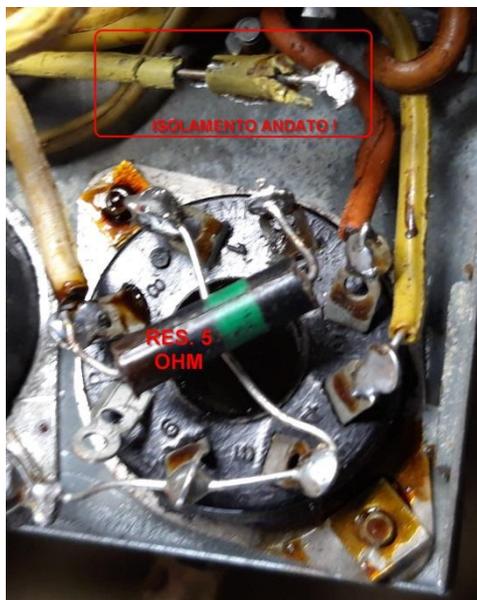
La foto sopra mostra lo zoccolo della valvola V1D, con la resistenza da 5 Ohm di caduta per i filamenti, e il filo che le porta i 3 Volt, staccato. Come si vede la gomma di isolamento si è imporrta e si sbriciola al minimo movimento.

Purtroppo si è sbriciolata anche all'interno del "tunnel" di passaggio cavi che ospita anche un cavetto schermato senza guaina esterna.

La cosa strana è che si vede chiaramente che in un tempo che fu questa radio sia stata sottoposta a revisione ed alcuni cavi sono stati sostituiti. Ma non questo per il filamento di V1D e V1B.

In effetti accendendo la radio anche senza valvole si verificava il corto, senza però ne fumo ne altra evidenza. Probabile che il reparto manutenzione l'abbia messa da parte marchiandola come non conveniente da riparare.

Per sostituire il tratto di filo bisogna letteralmente fare a pezzi tutto, ma alla fine è più l'idea che spaventa, non tanto il lavoro.

Si tratta di distaccare manopole e fissacavo, distaccare il condensatore C2A dal supporto d'antenna (una saldatura), quindi staccare il pannello dal telaio (4 viti). Infine alzare il castello delle bobine dal telaio (3 viti).

Sollevando leggermente il castello il tunnel appare alla vista e si sostituisce il filo marcio. Infine si rimonta il tutto.

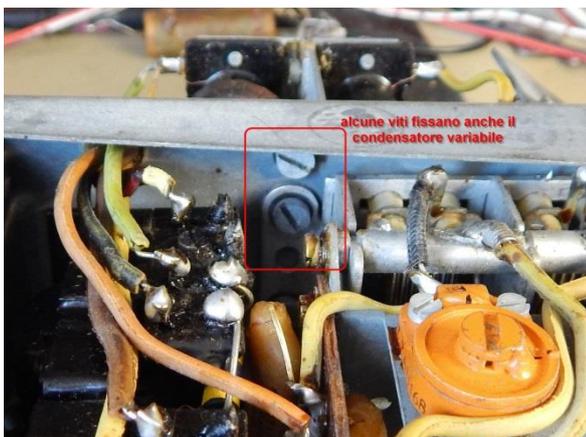
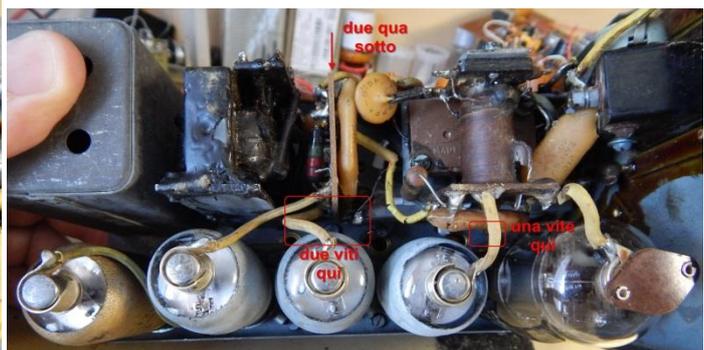
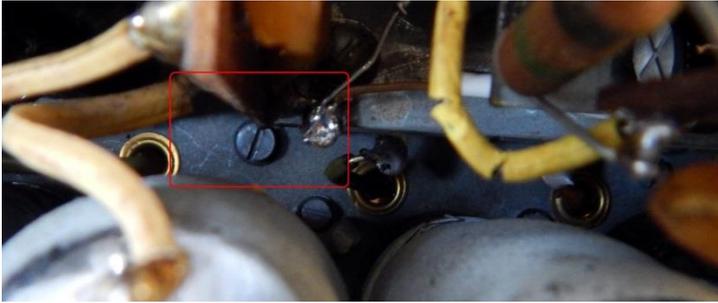
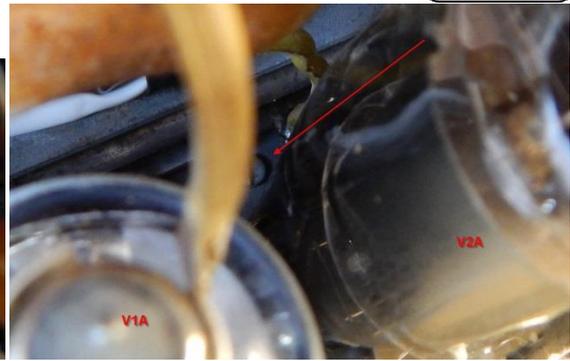
Nelle foto sopra un tentativo di mostrare le viti del castello. Per lavorare è d'obbligo togliere le valvole.

Non è necessario togliere le viti che tengono il condensatore variabile.

Nella terza foto si vede un altro cavo che si sta screpolando, per fortuna non va nel tunnel.

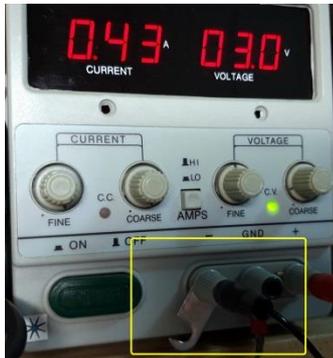
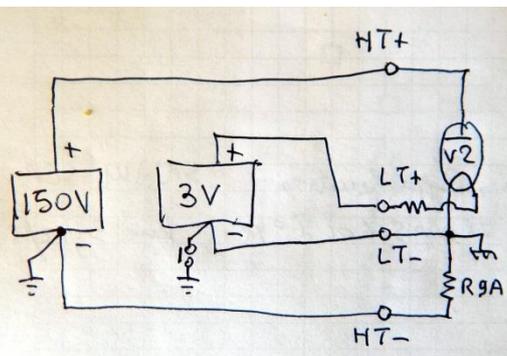
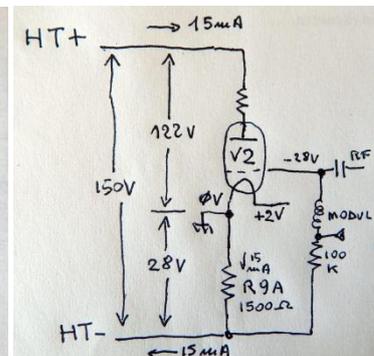
Ho utilizzato due alimentatori da laboratorio per le prove. Inizialmente non sono stato attento al fatto che il negativo di essi era a terra. Questo particolare ha creato un momento di disorientamento.

L'alimentatore del 150 Volt ha il negativo fisso a terra, al telaio, e quindi via cavo di alimentazione alla terra dell'impianto elettrico.

L'alimentatore del 3Volt per i filamenti invece ha un ponte di filo (muovibile) per mettere a terra sia il positivo che il negativo. Dopo aver capito l'arcano, ho tolto il ponte che andava a terra. Perché?

Per come è fatto WS38 il negativo della pila da 150 Volt non va a terra/telaio direttamente ma attraverso una resistenza R9A da 1500 Ohm. Questa resistenza serve, tramite il consumo dalla pila da 150, a creare un negativo per la polarizzazione della griglia della valvola finale, in trasmissione.

La finale ha il catodo a terra/telaio e la griglia si polarizza collegandosi via L10 e R4D direttamente al HT-.

La tensione negativa di griglia che si crea è di circa 28 Volt. Questi 28 volt si sottraggono ai 150 totali per cui l'anodo è alimentato con 120 volt circa, rispetto a terra (catodo/filamenti). (I dati di targa indicati in un manuale del WS38 indicano un valore (21V) leggermente diverso da quello misurato, segno che esiste un problema ulteriore con R9A aumentata di valore...!)

Se però entrambi gli alimentatori (anodica e filamento) hanno il negativo a terra dell'impianto elettrico la resistenza R9A risulta in corto circuito e mancando il negativo di griglia la V2 va al massimo, nel mio caso il consumo supera 70 mA. A quel punto l'adrenalina è assicurata (comunque il tutto è più sicuro del bungee-jumping). Vedi figure.

Una volta capito il problema, la soluzione è abbastanza facile. Dovendo produrre un alimentatore ad hoc bisogna tenere conto di questo particolare.

Un alimentatore va costruito, perché è impensabile di funzionare con le pile. In questo caso la variazione al concetto seguito dagli inglesi sarebbe di produrre un negativo separato, regolabile, da collegare a HT-.

Il 150 Volt andrebbe tra HT+ e negativo a terra insieme a LT-.

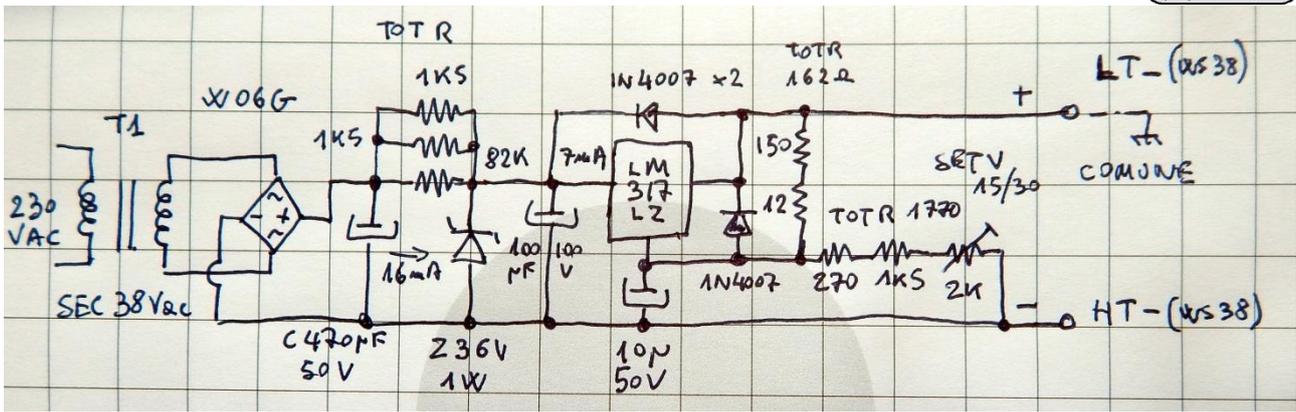
Come le prime prove hanno evidenziato che il circuito che ricava il negativo per la finale ho cominciato a pensare che fosse più pratico avere un 150V per HT+ con comune a terra quindi a LT-, ed un negativo, con tensione da valutare per l'ottimo, con negativo a HT- e positivo a terra cioè a LT-.

Ho reperito un trasformatore di recupero che ai tempi è stato "scrapped" da uno dei primi registratori di cassa con display a nixie. Un secondario da 9, un altro da 160 ed uno da 36.

Il carico per questa alimentazione è esiguo, essendo costituito dalla ormai famosa R9A e una R4D da 100kOhm verso la griglia di V2A.

La R9A può anche essere tolta, risparmiando sudore al regolatore, che ho scelto essere un LM317 LZ, quelli piccoli T092.

A prima vista si direbbe che il LM317 LZ ci sguazza, invece si è al limite per questo piccolo regolatore tre terminali.

Per memoria, il trasformatore a vuoto senza carichi consuma circa 30 mA.

Lo zener lavora a circa metà della sua potenza nominale, a vuoto sulla resistenza di caduta scorrono 16 mA.

All'ingresso del 317 scorrono 7 mA a vuoto, senza radio collegata.

La tensione in uscita varia con il trimmer da 15 a 30 Vdc, come imposto da progetto.

Le resistenze sullo schema sono composite, ovvero per ottenere un valore ad hoc con resistenze di valore standard E12 ho usato due o tre serie o parallelo per ottenere il valore cercato. Altrimenti per esempio non avrei ottenuto l'escursione esatta da 15 a 30 Volt con i trimmer a disposizione.

Il punto cardine per questo semplice calcolo è che sul trimmer cadono 15 volt alla tensione uscita massima. Da questo si ottiene la corrente della serie R1+R2 e si calcolano i valori rimasti sapendo comunque che il LM317 richiede che la sua corrente di carico minima sia superiore a 3.5 mA. Ho un foglio excel per i conticini, "calc317.xls".

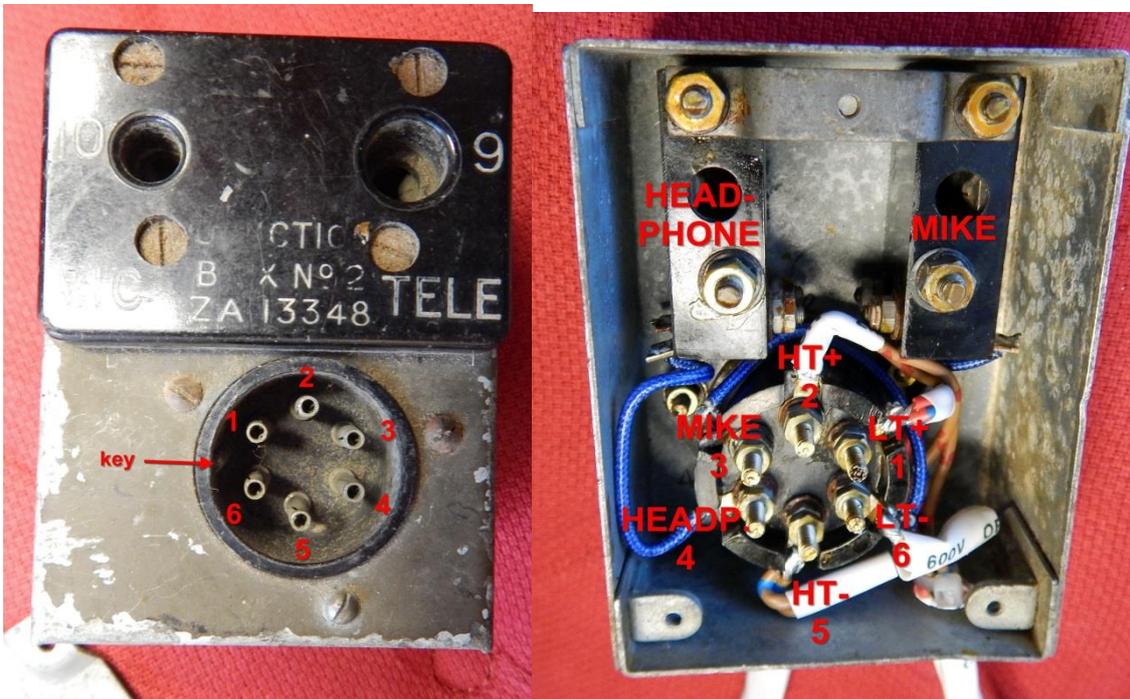
È uno scatolotto che fa proseguire il cablaggio dalla radio alla pila, e mette a disposizione due jack per cuffia e microfono (laringofono).

Lo schema è semplice, vedi prossima figura. Ho dato arbitrariamente una numerazione al connettore principale da/per la radio che non ha altrimenti alcun riferimento.

Anche quest'oggetto, che avevo da tempo ed inutilizzato, ha avuto bisogno di una lavata e del rifacimento del cablaggio.

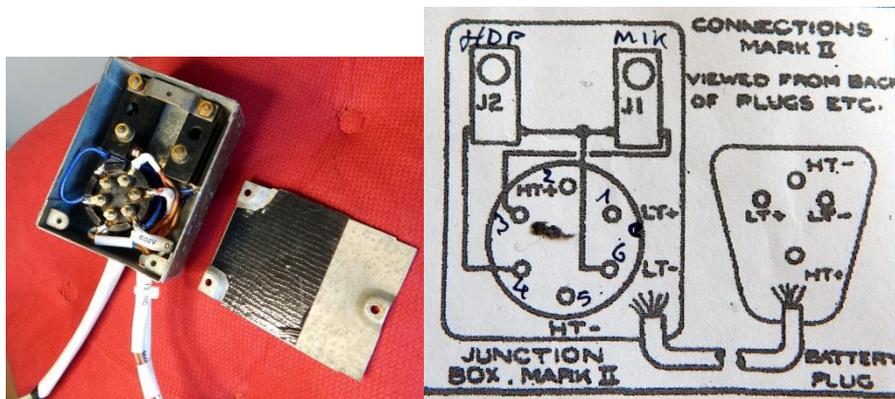
Il pezzetto di nastro telato sul coperchio è un aggiunta, serve per evitare contatti accidentali togliendo il coperchio.

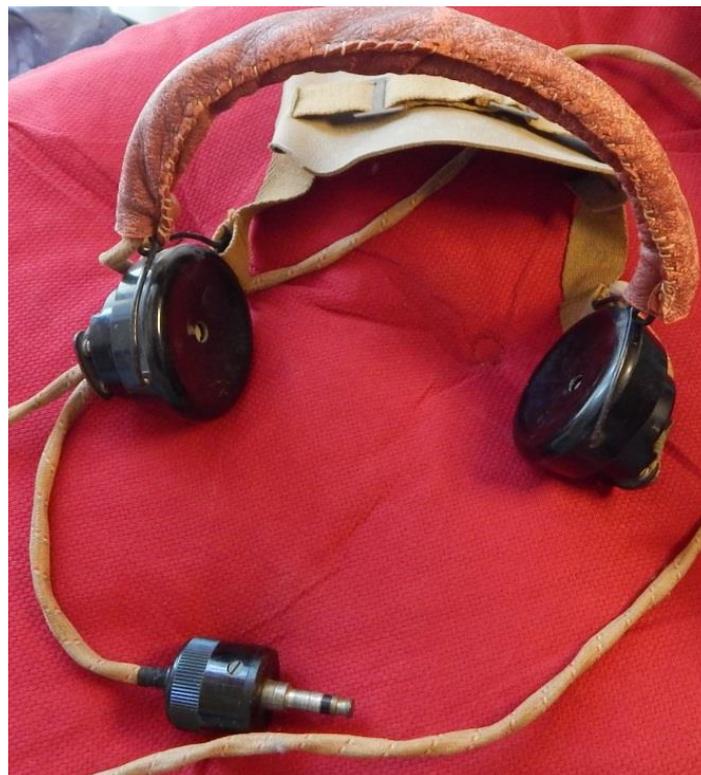
Sopra la cuffia originale del 38, in questo caso è stata personalizzata in vera pelle da mio padre, anni fa. In realtà egli la usava con un WS21.
