PRIMA MEDIA FREQUENZA BC312

La prima media frequenza di un BC312, quella con il quarzo.

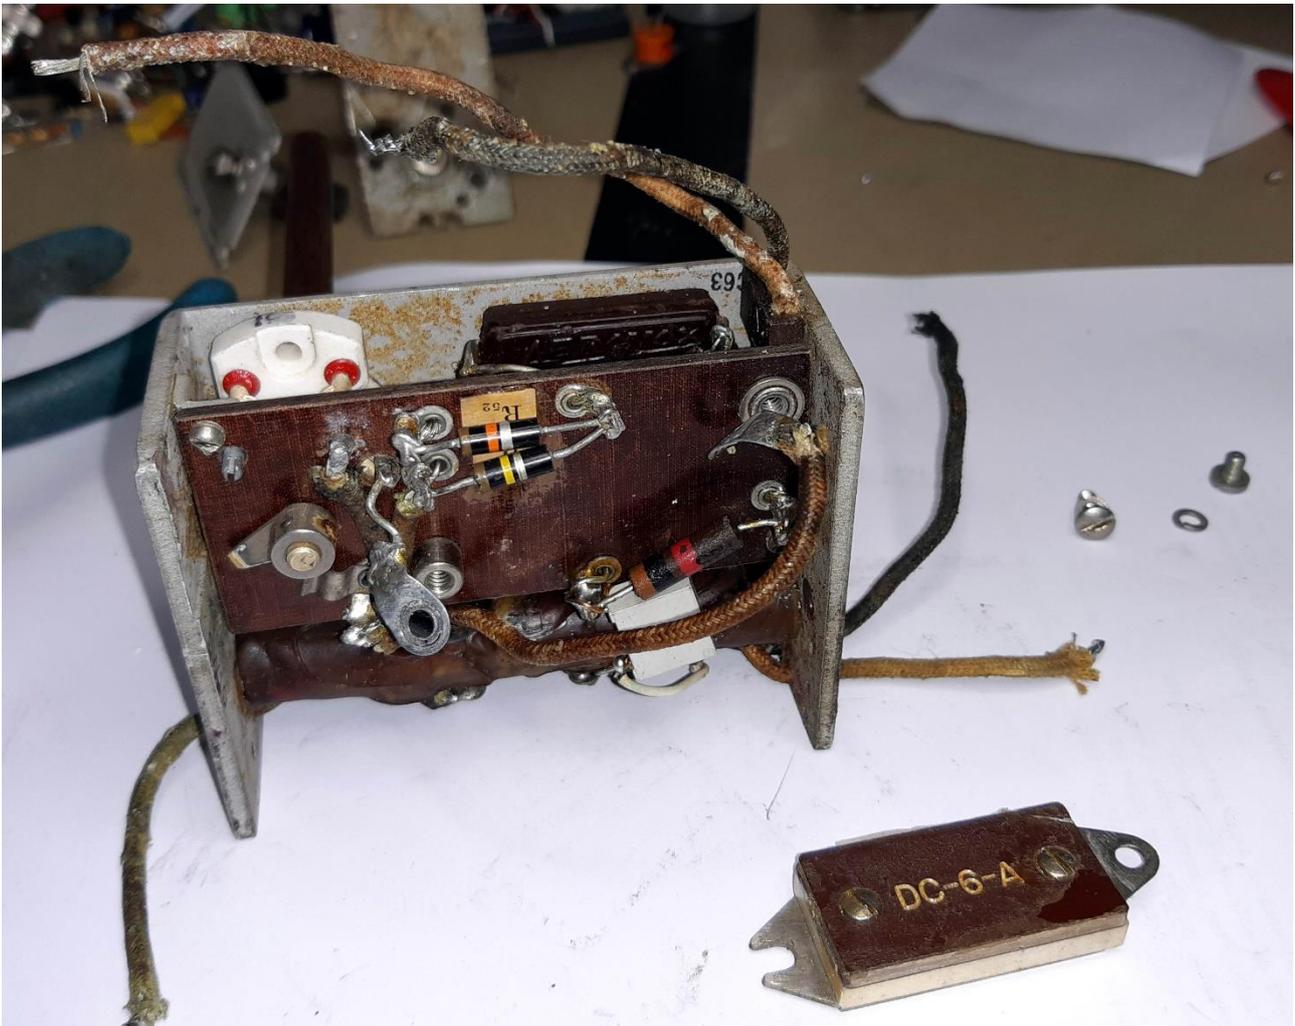
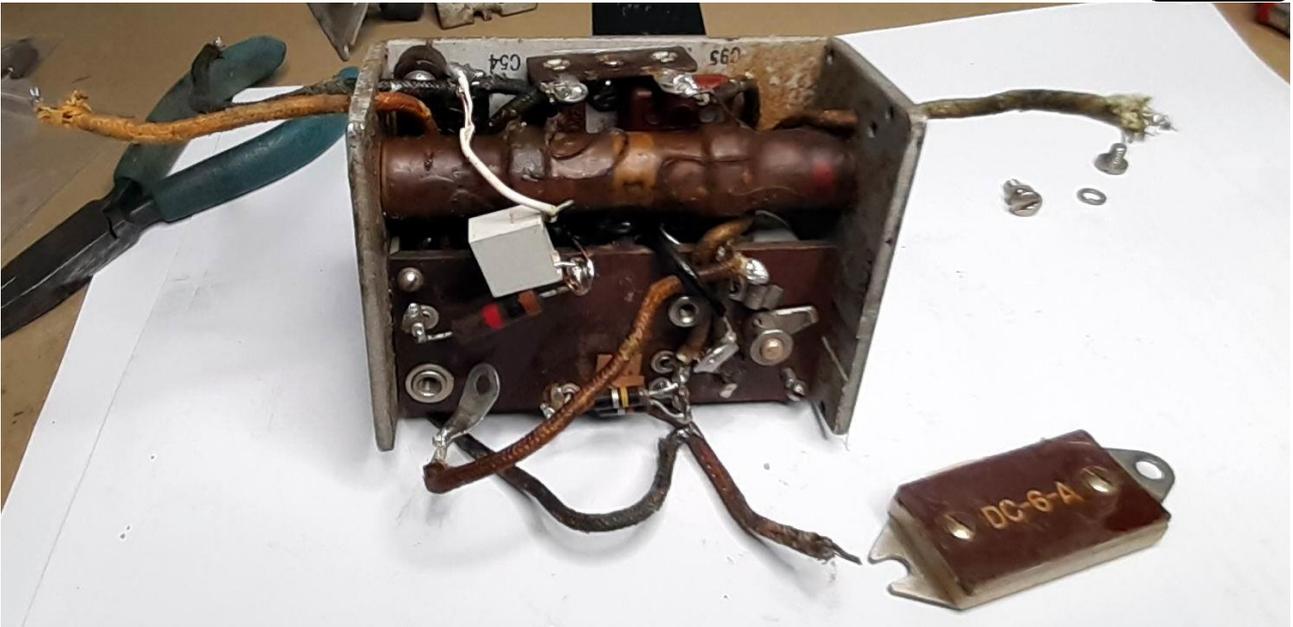
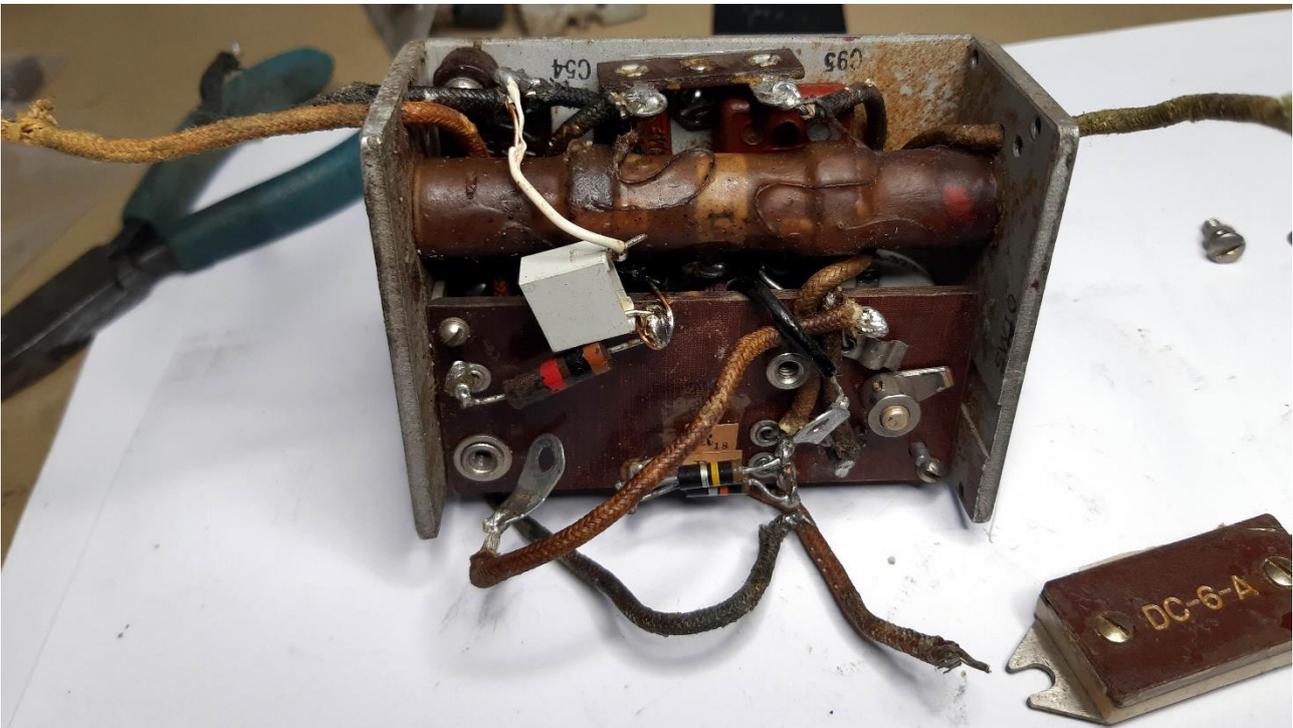
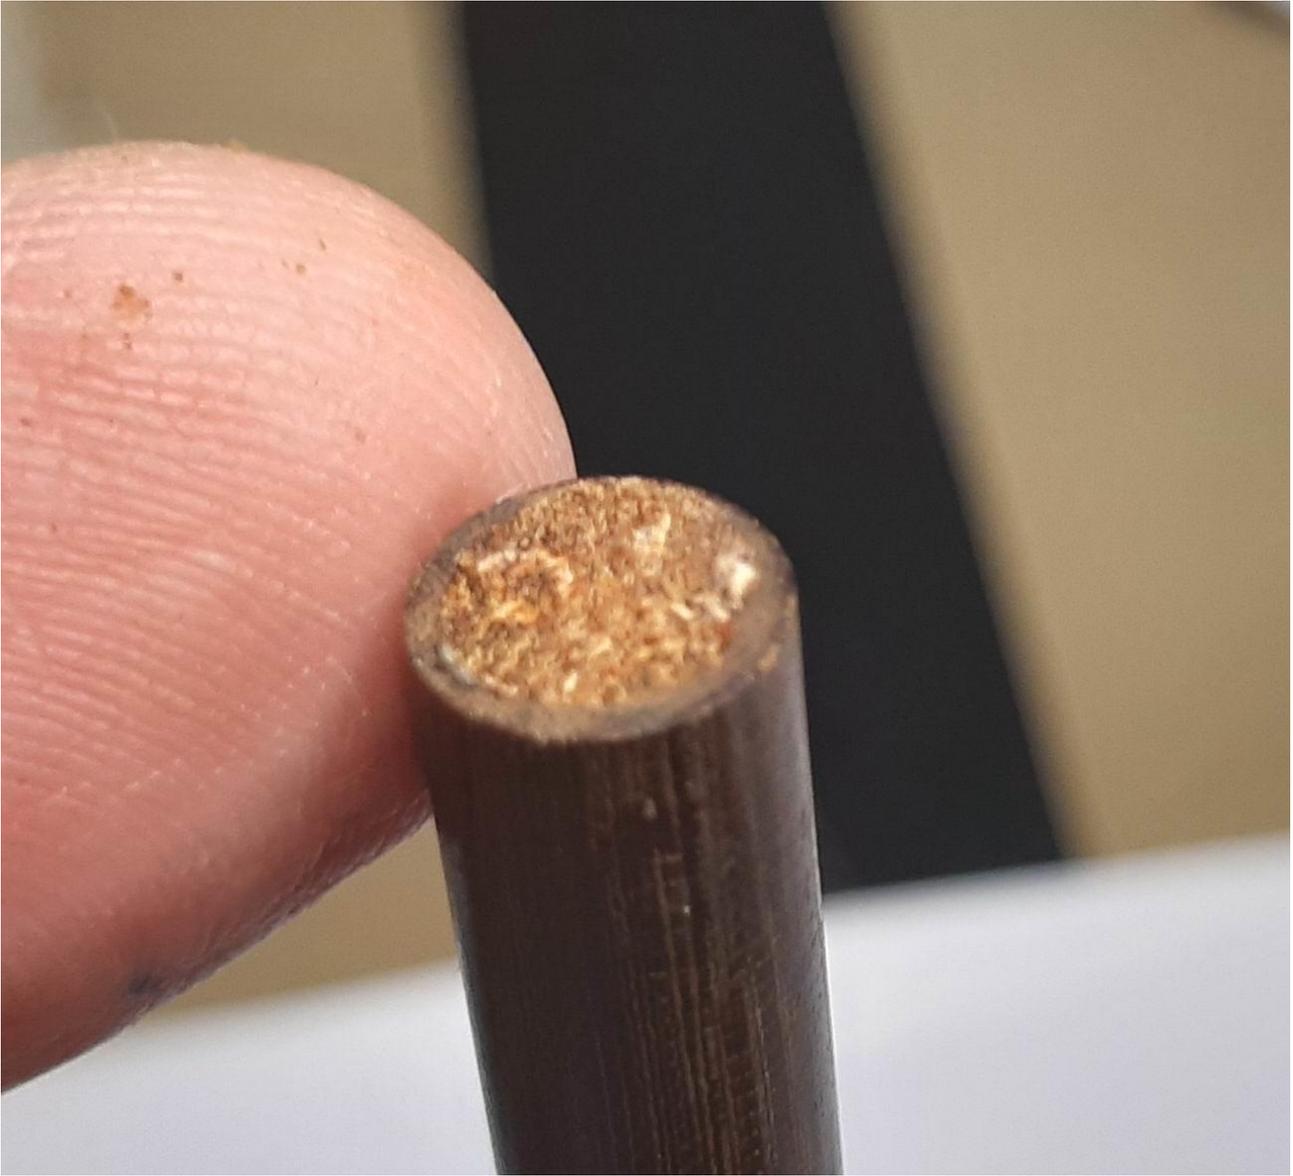
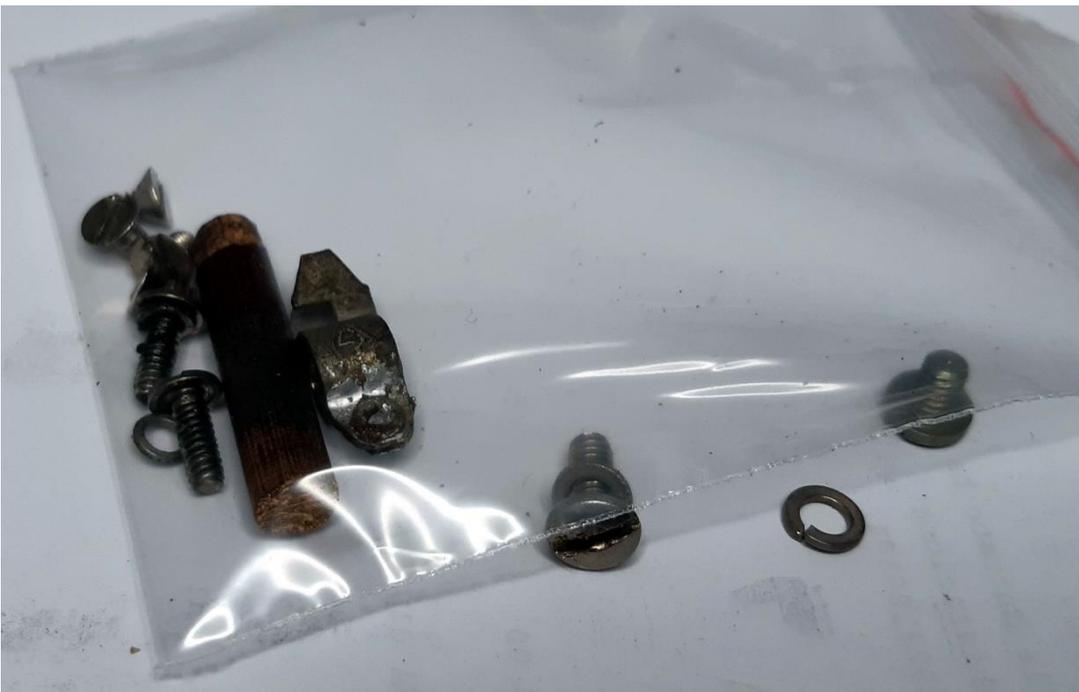
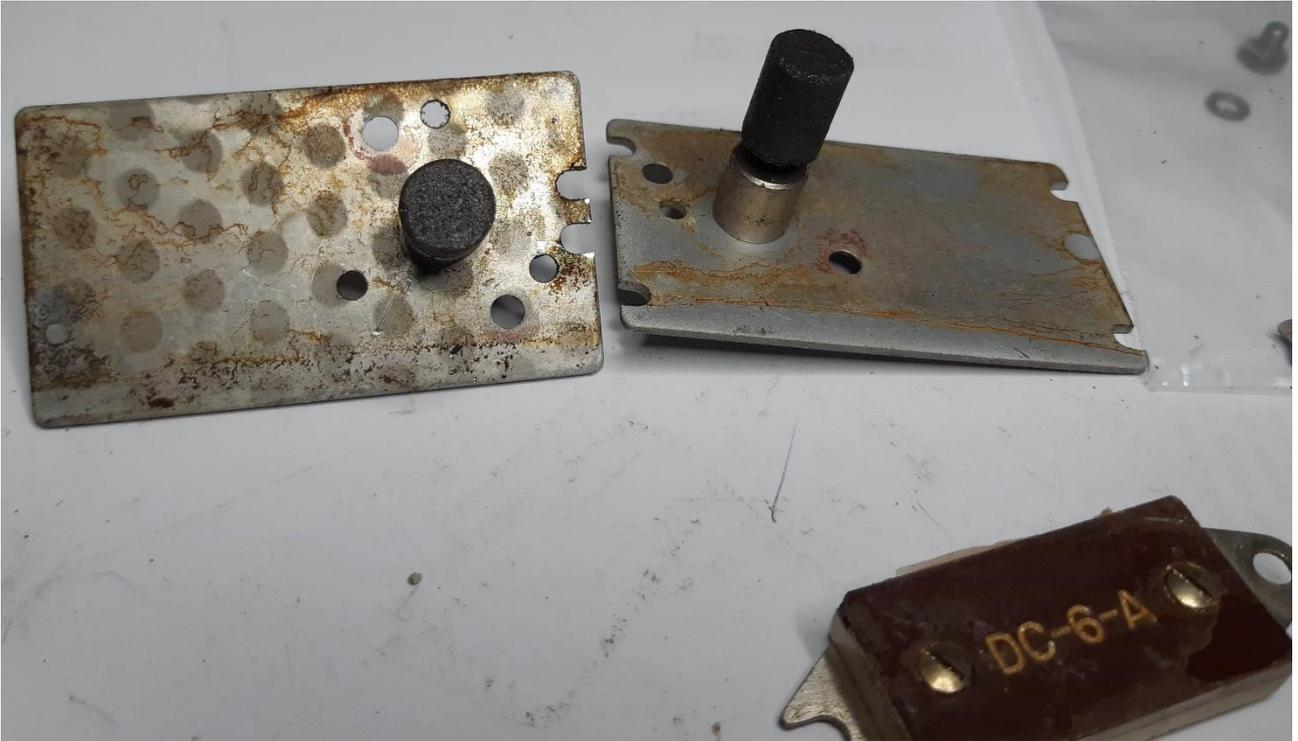
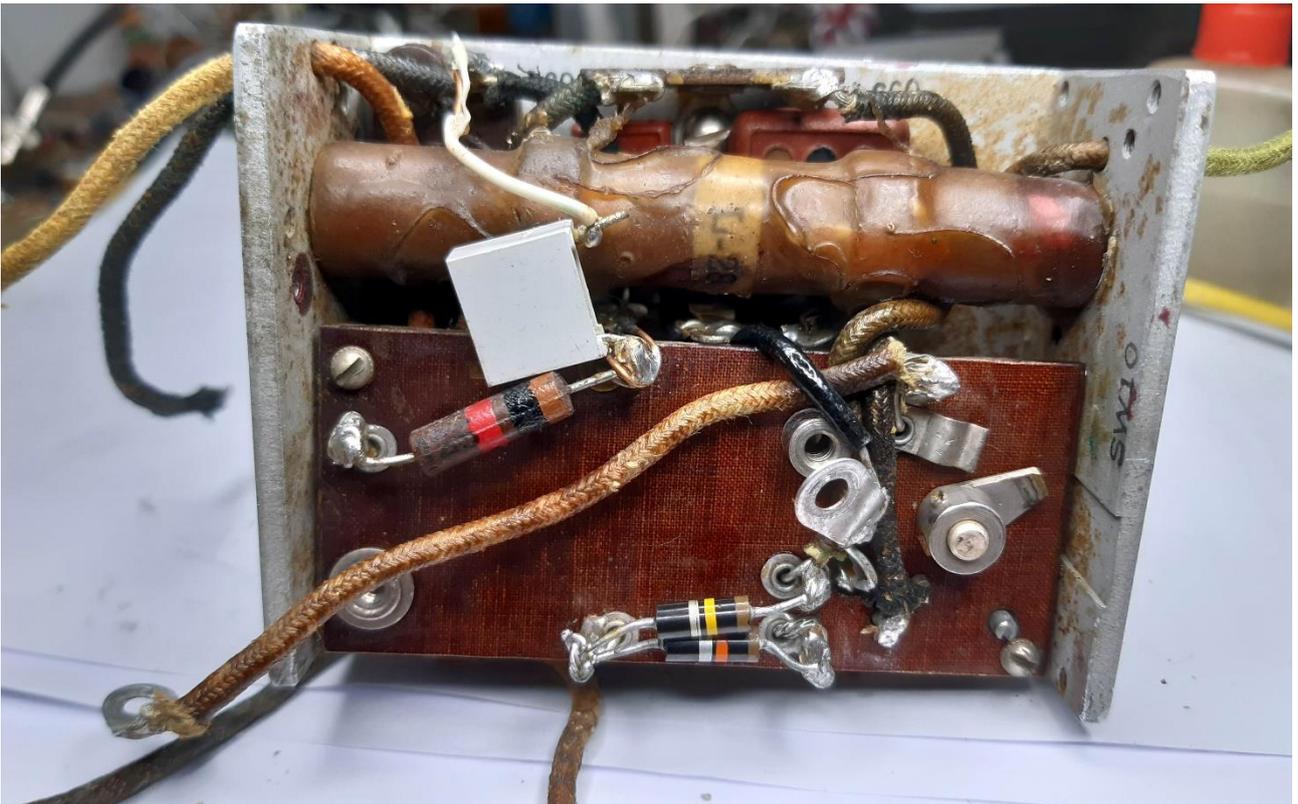
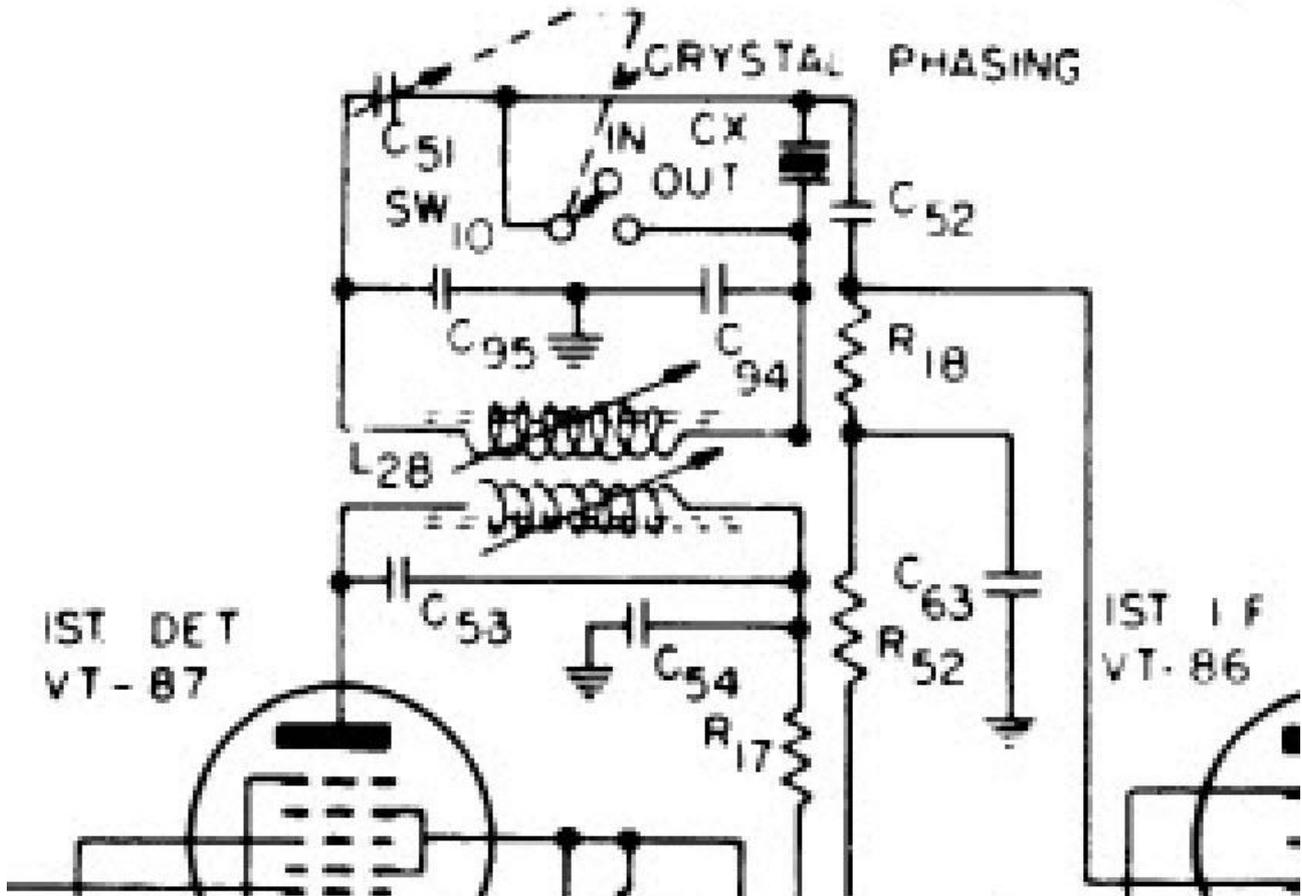
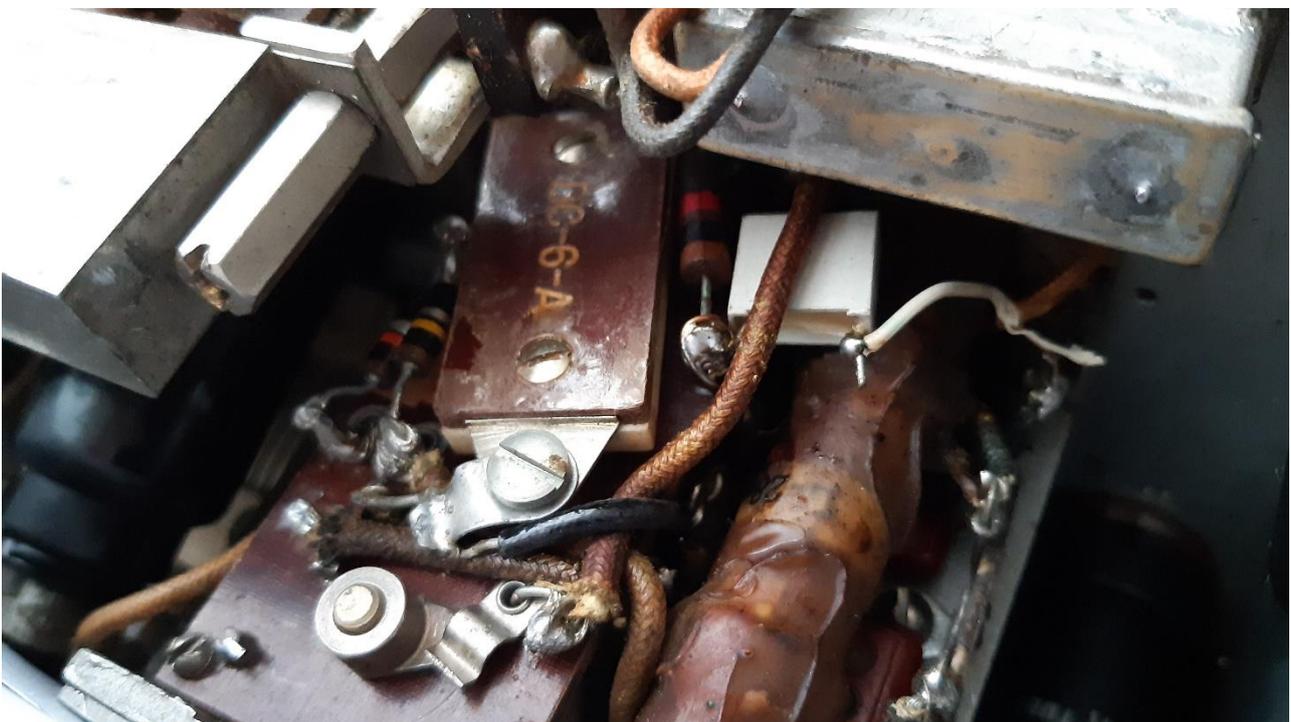
Allego una carrellata di foto di particolari di questo particolare circuito, non molto foto-documentato sul web.

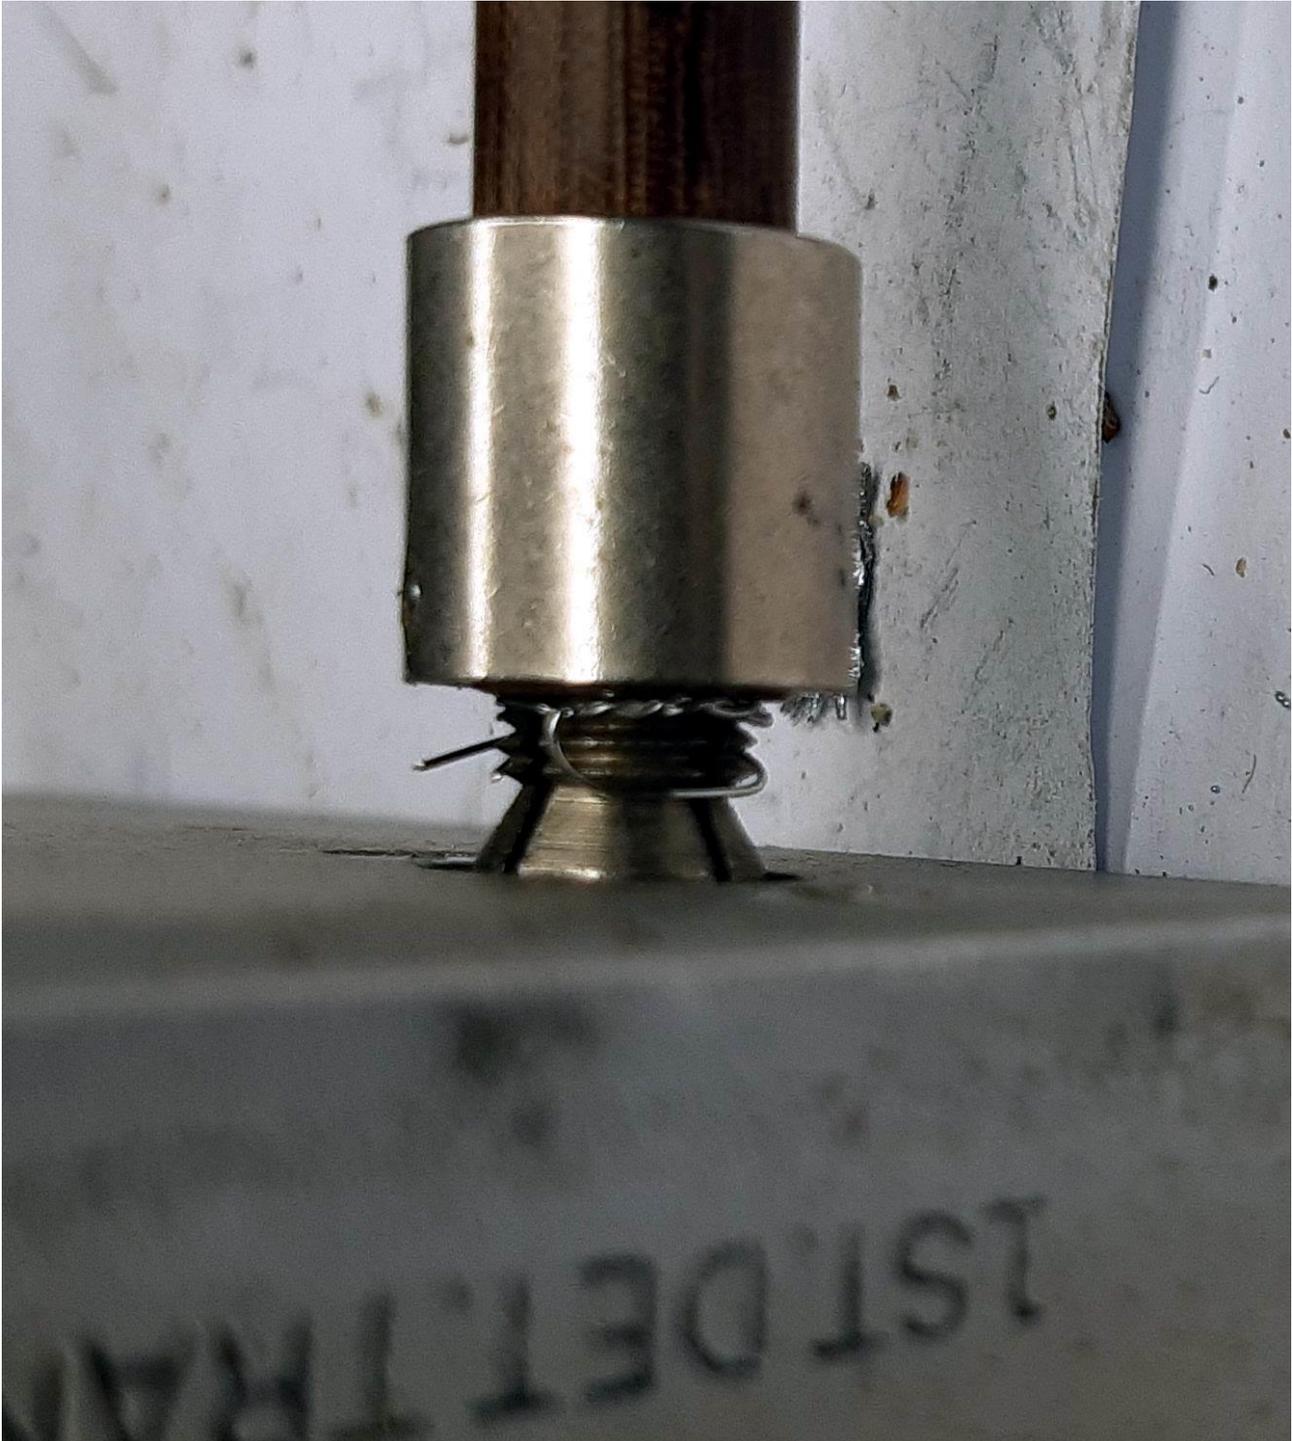
Le resistenze invece le ho sostituite. Erano di valore corretto, ma non mi sono fidato, per esperienza ho pensato ai vari casi in cui erano rumorose o intermittenti. Altra rogna e quasi irrisolvibile: il variabile di rifasamento. Non è smontabile se non distaccando il perno di bakelite esterno. Che è fissato con una spina sul perno del variabile. E tra l'altro il punto di fissaggio determina lo spazio tra le lamine. Ho dovuto ricentrare lo spazio tra lamine con un filo di rame che sta tra la boccola ed il perno isolato. Un lavoro facile, che durerà in base all'usura del filo di rame, ma che è anche facile da replicare.

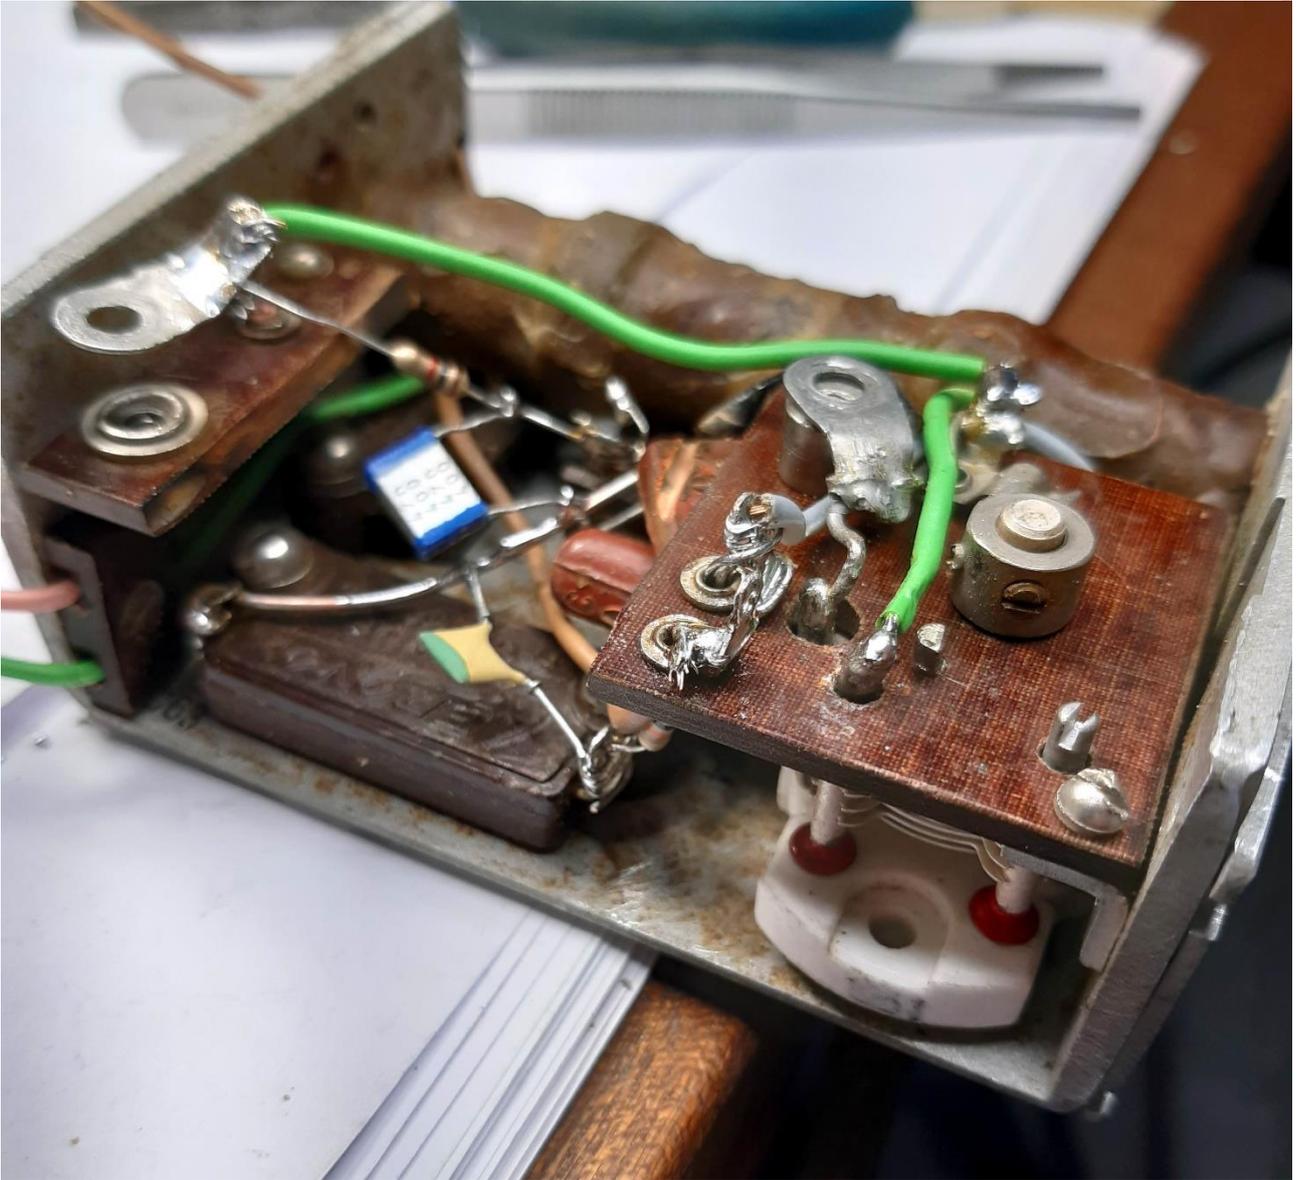
La media frequenza è stata smontata tutta eccetto il variabile e la bobina L28. Per poter lavorare con facilità alle saldature che sono sui capicorda al centro dell'unità ho segato via una parte della piastra di bachelite che tiene il quarzo.

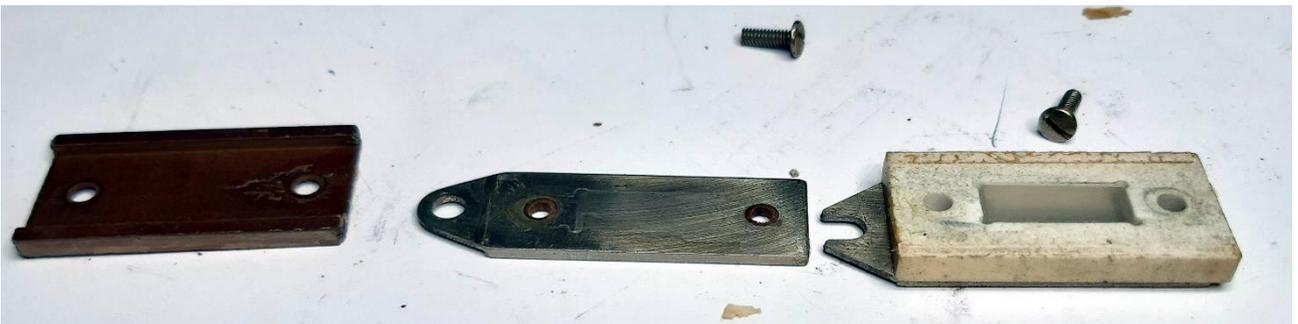
Il quarzo è stato smontato e lavato in acqua e sapone.

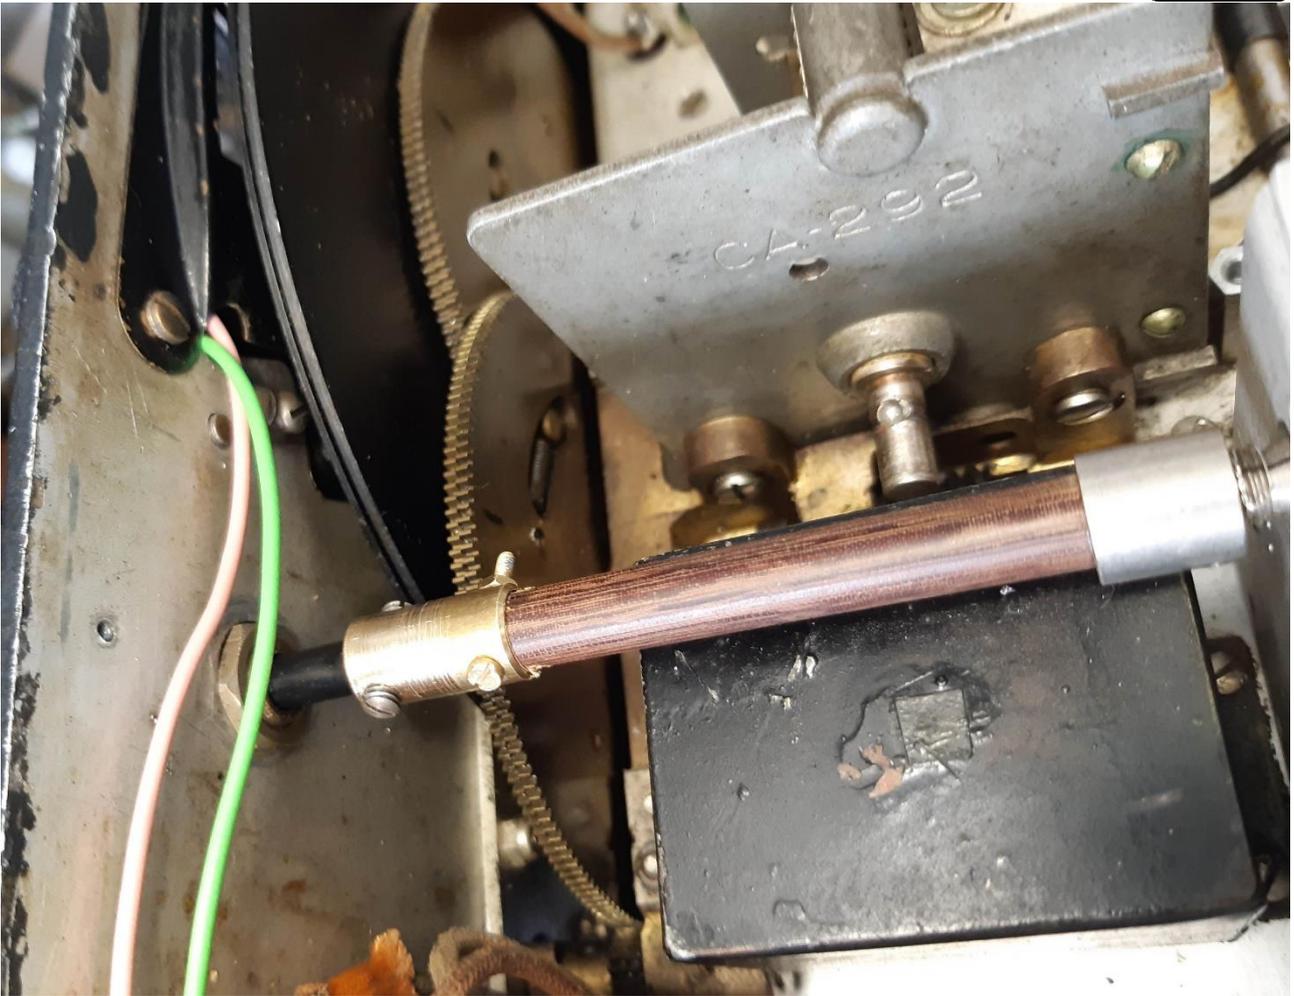
Il perno spezzato è stato riparato aggiungendo una prolunga tratta da un potenziometro. È di materiale plastico mentre il giunto è di ottone forato da 6mm e da un lato allargato a 8mm.
