ROST-BC312

## GENERALITA'

Succede spesso di comprare un apparato, surplus, ben disposti a vederlo funzionare. Poi invece si guasta, e allora viene a odio così lo si passa ad un amico che non essendo coinvolto emotivamente lo cerca di riparare.

E così è per un BC312 che ha rivissuto per il tempo di una fumatina.

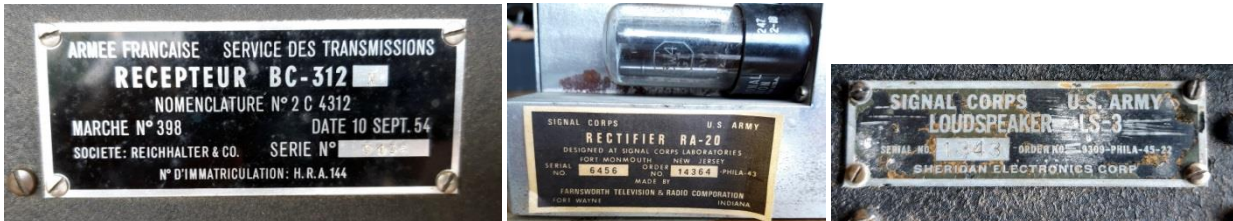
Intanto qualcosa non torna perché il suffisso N starebbe per alimentazione a dynamotor, ma questo va in alternata e dalla rete 220.

Mentre la N è rispettata per quanto riguarda la mancanza del filtro a quarzo e al posto del comando di selettività c'è il comando del dimmer della scala.

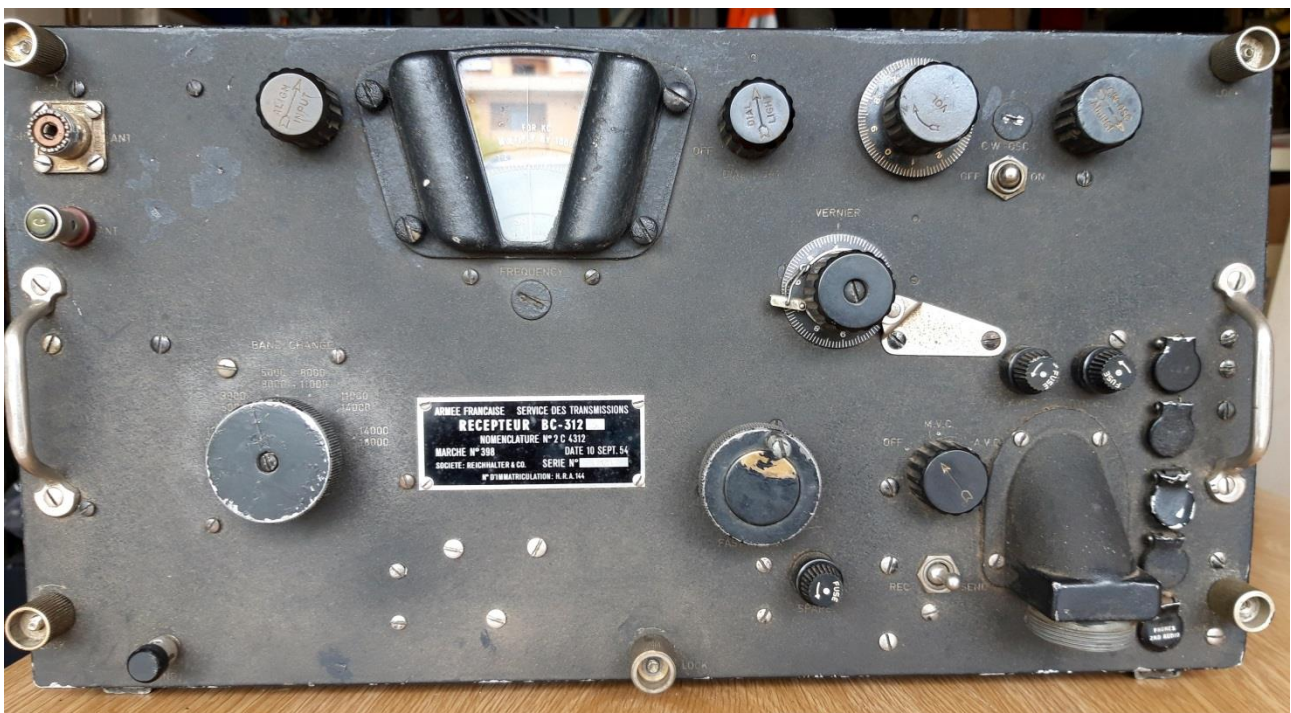
Questa unità è stata trattata con la vernice gialla antifungo, ma i francesi l'hanno data anche sopra alla polvere, cosicché il sudicio è diventato eterno.

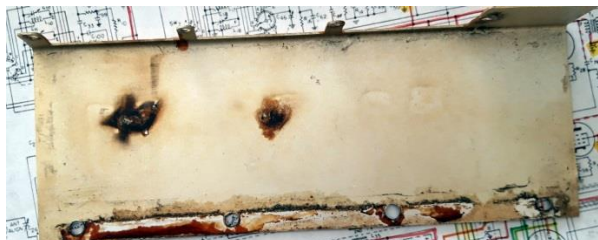
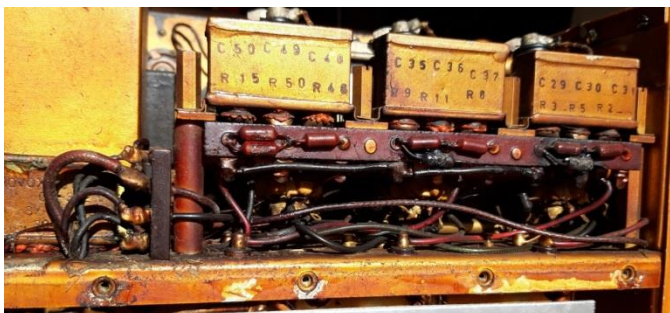
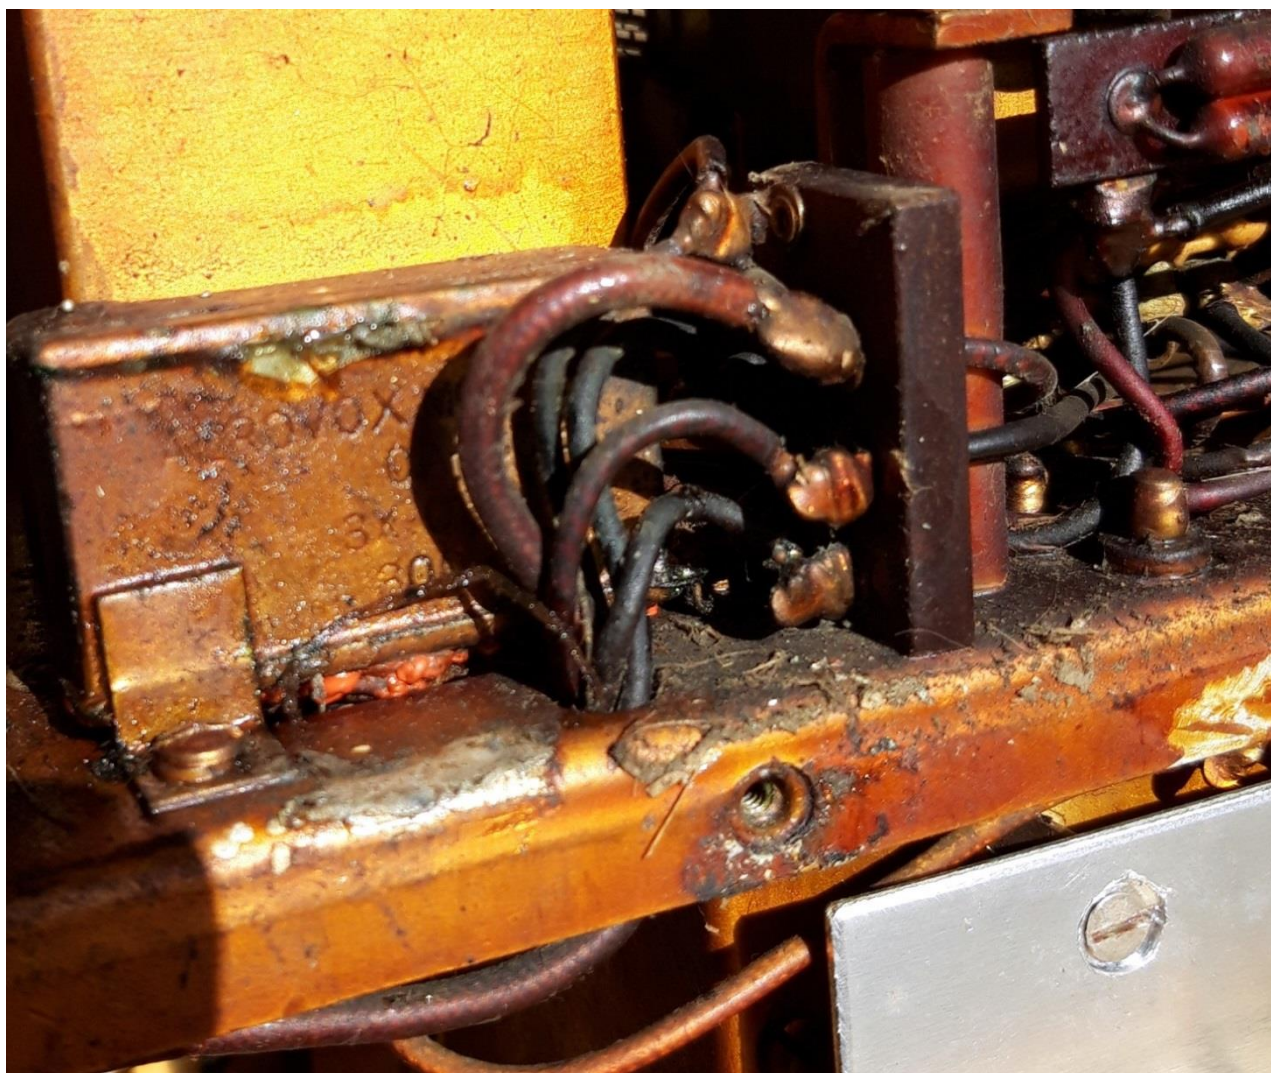
Peccato che i cattivi sono diversi, e tutti da 50nF/300 Volt di quelli scatolati in latta. Uno ha anche perso l'olio, gli altri hanno fatto bruciare le resistenze di caduta che li alimentano.

Sarà un bel lavoro riuscire a trovare i rimpiazzati, sia per le resistenze che per i condensatori.

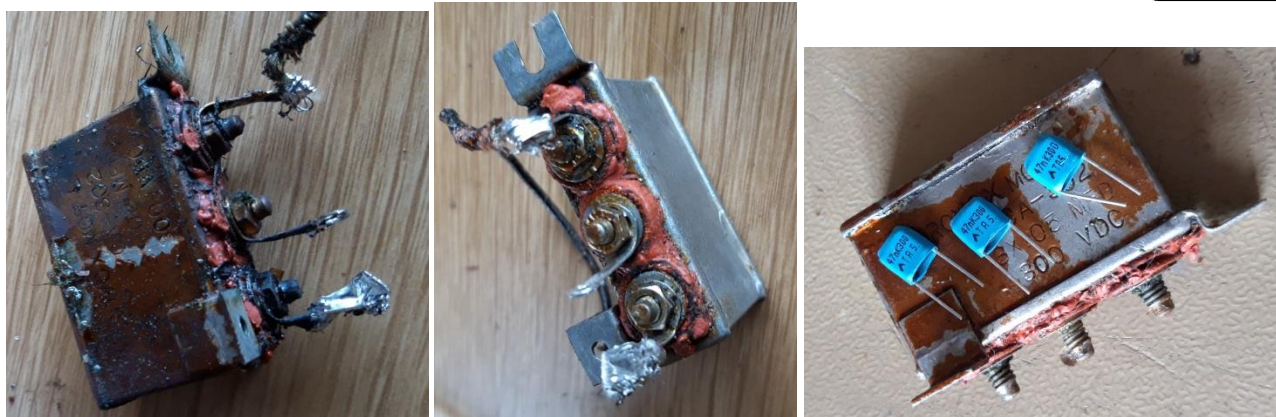
Ho smontato con fatica il primo condensatore trinato. Ovviamente in corto c'è solo quello dell'anodica. Qui c'è da prendere la fiaccola, aprire lo scatolotto che è saldato a stagno, buttare il dentro e trovare il modo di montarci quelli nuovi. Poi c'è la questione della gommina rossa che è marcita.... lì che si può fare? boh, resina due componenti? Non so proprio. Al limite va solo pulita, tanto il rimpiazzo non ha olio all'interno.

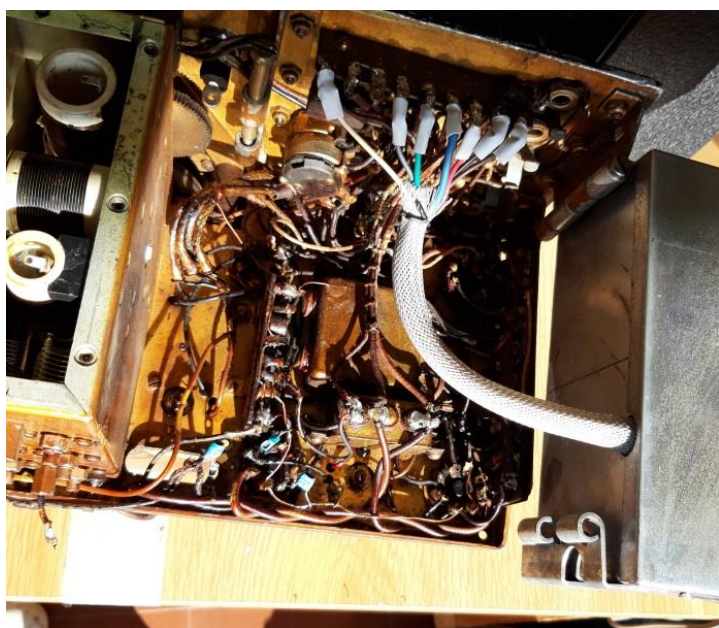
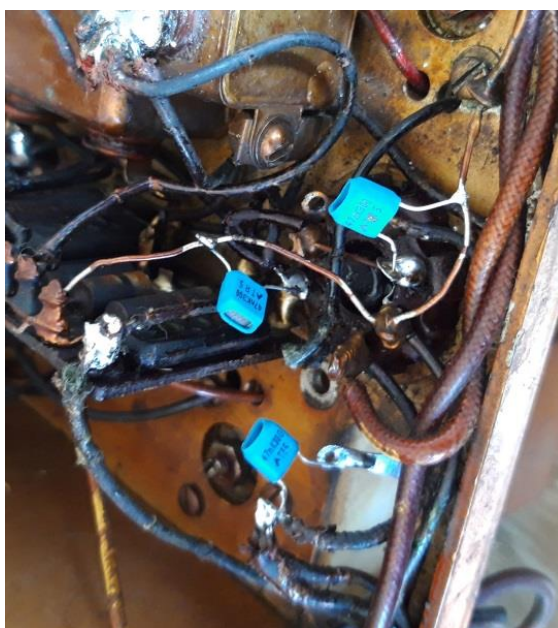
Ho trovato delle resistenze wattate, ho messo dei condensatori al posto di quelli guasti, ma ho avuto sorprese. I condensatori sotto alle resistenze del gruppo di alta non c'entrano. Hanno un gemello dentro ai gruppi di alta frequenza che probabilmente è lui in corto.

E uno è in perdita. Smontare i gruppi è un lavoro da duri. Richiede almeno un giorno intero di lavoro per noi che non l'abbiamo mai fatto. Va smontata la meccanica del cambia gamma.

Ci sono molti punti con annerimento che anche spennellando con alcole isopropilico non è venuto via.

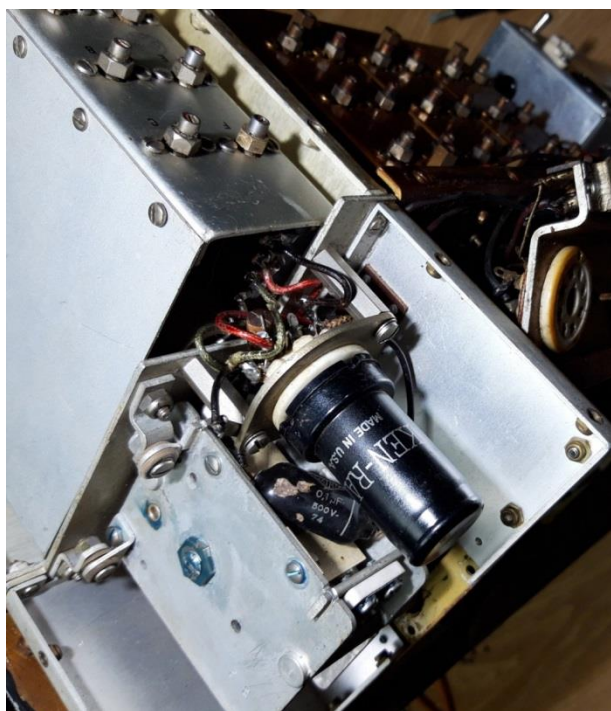
Foto di prima e dopo.

Anche qui un c'era un condensatore in perdita e le resistenze cotte con valore maggiore del nominale (50k contro 30k).

Sostituita con 33k su anodica (da 2W) e con due da 15k serie per la G1. La resistenza di griglia l'ho messa sulla piastrina di appoggio fili e non più sullo zoccolo, per evitare il calore della resistenza di anodo.

Capacità sostituite con 47nF, due paralleli su anodo e uno su anodica.

Filatura masse e sullo zoccolo rifatte.

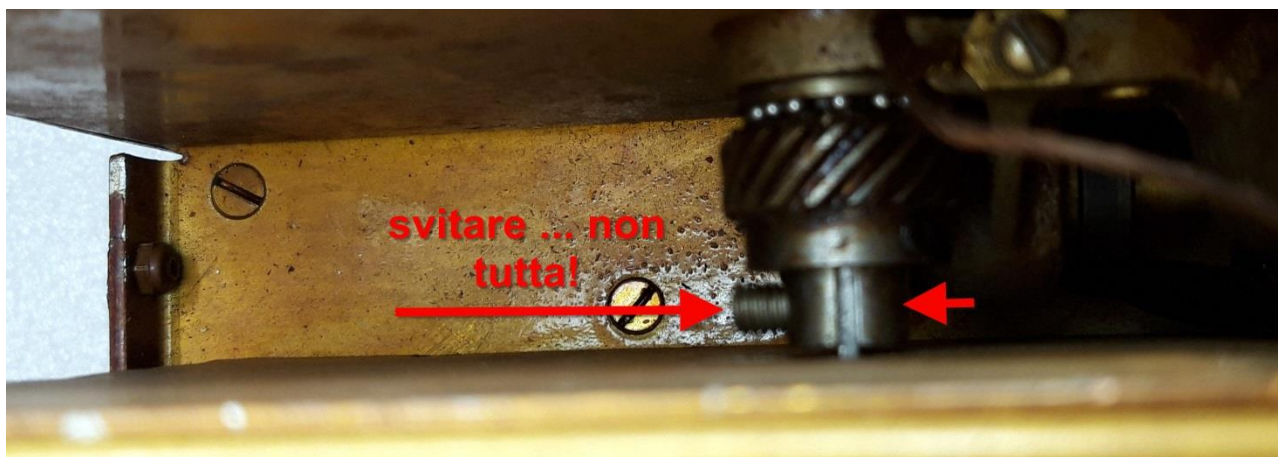
Ci sono due viti sul pignone dell'asse del commutatore. Una per la cordicella di terra.

L'altra è un grano passante nella lama dell'asse del commutatore di banda. Va svitata quanto basta a svincolarsi dall'asse.

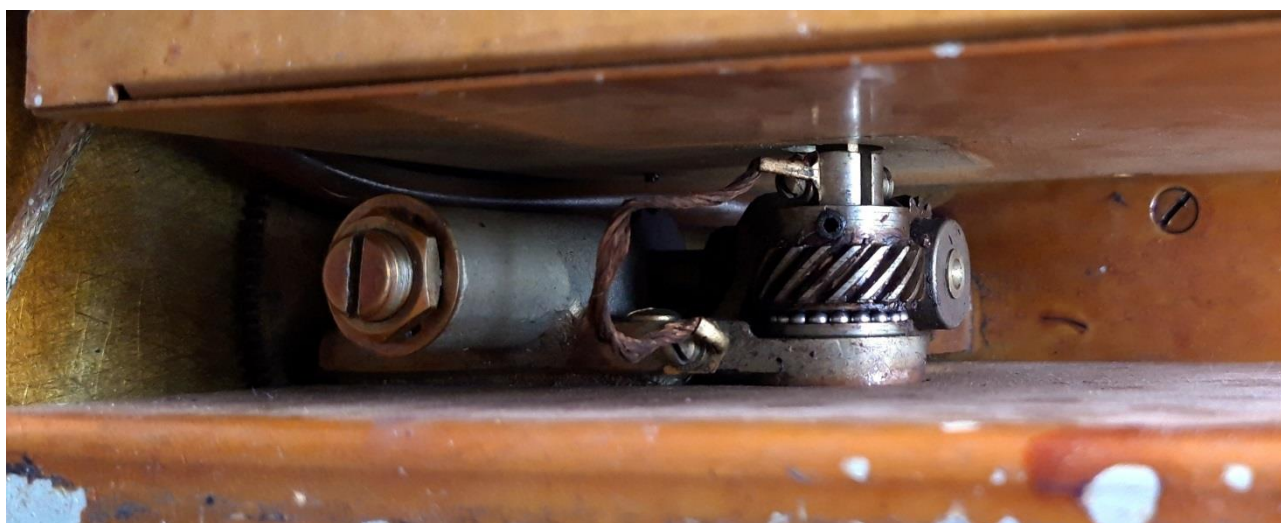
Con l'asse libero, si può sfilare con una pinzetta piatta dal lato VFO.

Una volta sfilato l'asse è imperativo non muovere a mano la posizione dei commutatori dei gruppi, neppure di azionare la manopola del cambio gamma.

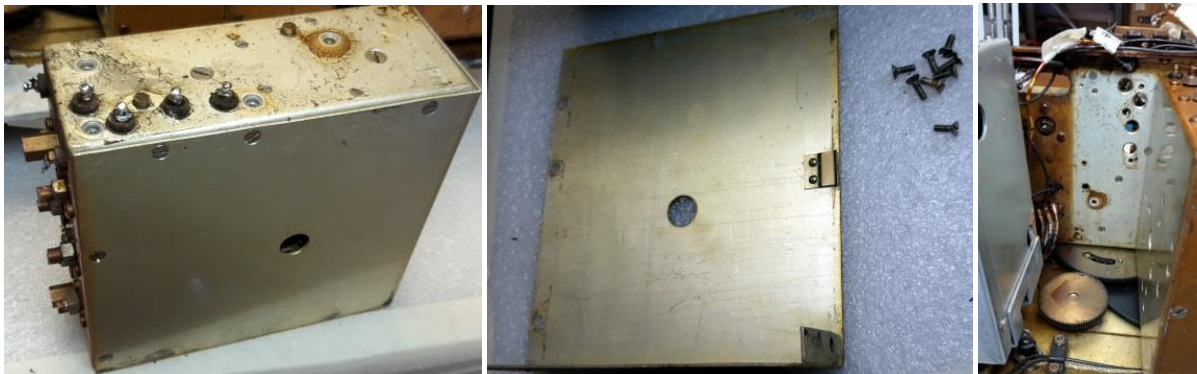
Il gruppo di alta frequenza relativo al mixer ha un condensatore in corto netto e un altro in perdita. Entrambi da 50nF.

Quello in corto sull'anodica è relativamente facile da estrarre. L'altro è stato isolato e sostituito con componente moderno e di dimensioni ridotte, ma è rimasto in sito.

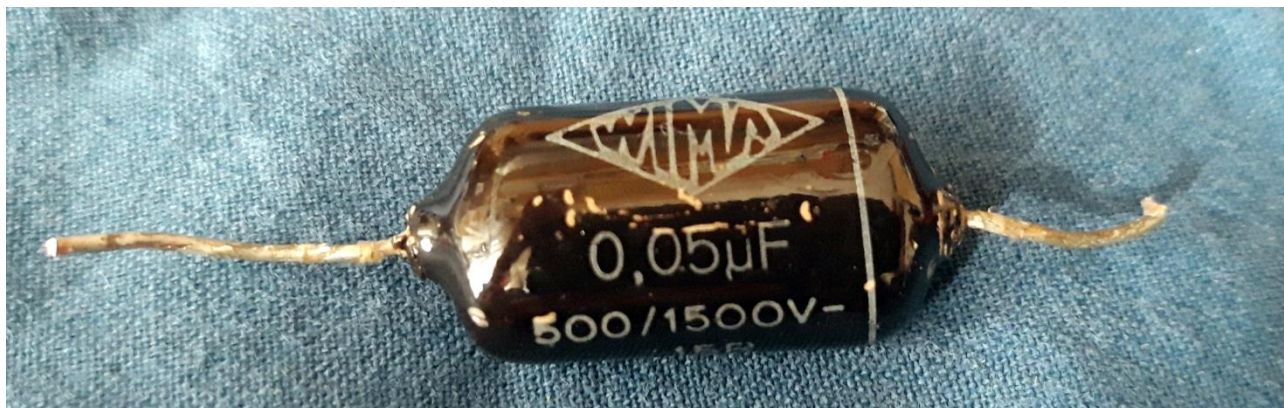
Questo bel condensatore, presente dentro a tutti i gruppi di alta frequenza è in realtà responsabile dei guasti al ricevitore. Quelli sull'anodica erano in corto completo, quelli sul CAV in perdita. Inoltre la capacità di quelli in perdita è di 200nF invece che 50nF!

Anche quello simile, ma da 100nF, nel gruppo VFO era in perdita.

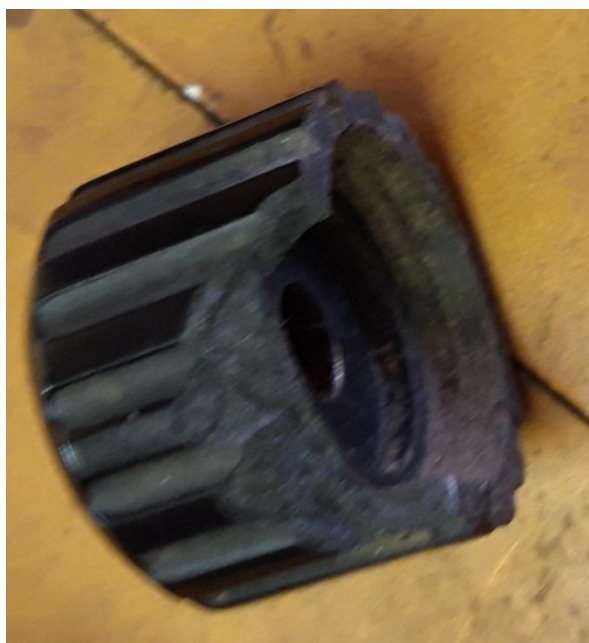
La manopola del trimmer di aereo, nel tentativo di estrarla dal perno del condensatore variabile si è rotta. Era come incollata al perno. Peccato!

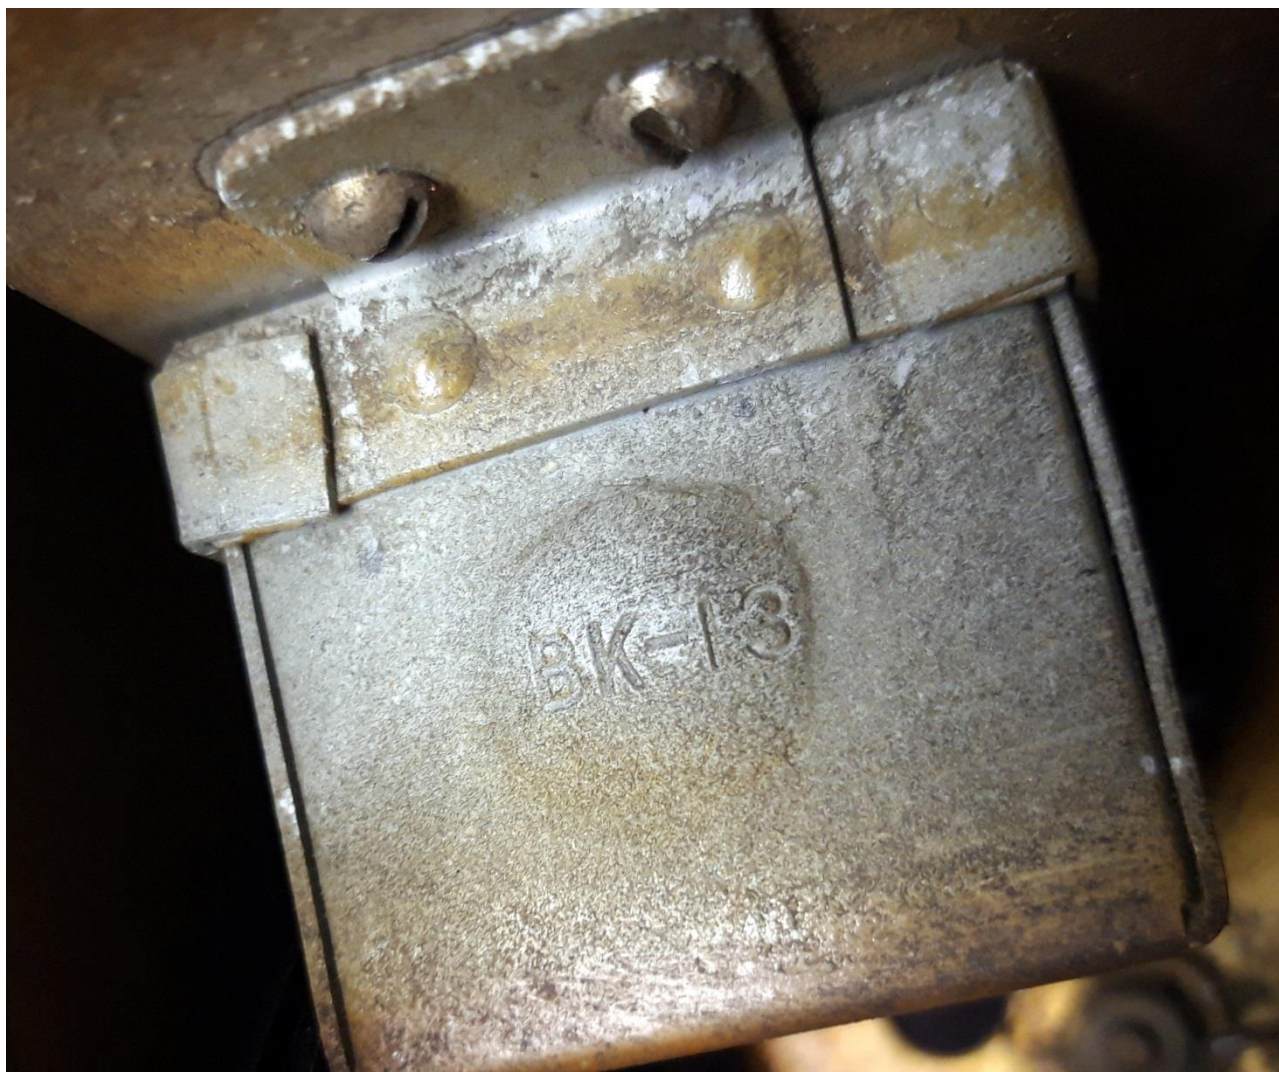
Si trova sotto al trimmer di aereo. È abbastanza invisibile!
