MIVAR – VAR MOD. UCM 601-2

SAURO SANTINI

30/05/2020

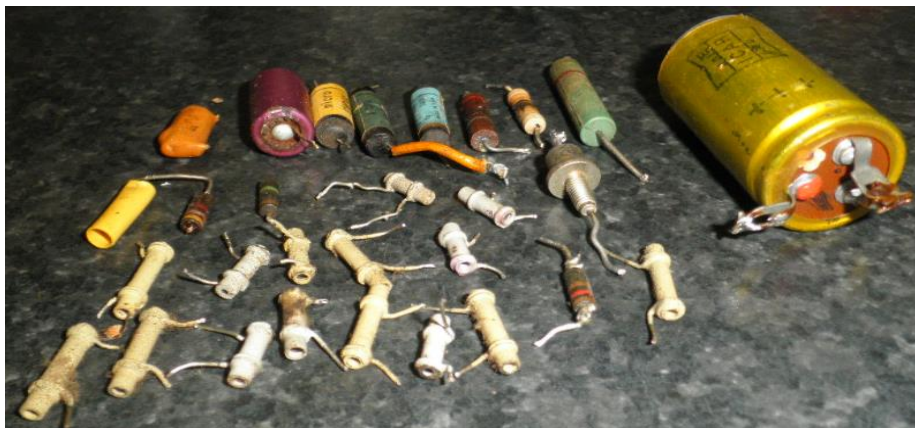
Figura 2, quando ci vuole ci vuole!

Come si vede dalla foto qualche resistenza e molti condensatori, e se non ricordo male di questi a cilindretto nel circuito ne sono rimasti quattro.

Devo dire che in questi anni che mi sono dedicato a collezionare radio e ripararle non mi era mai capitato di sostituire tanti componenti in un circuito.
