BC 312 – INGRANAGGIO CONDENSATORE VARIABILE

genere	DATA	generalità	Note	distribuzione
Radio surplus	2021	Appunti su smontaggio montaggio	--	Af web

Il difetto principale del ricevitore BC312 che ho in revamping ho scoperto essere il totale disallineamento della scala.

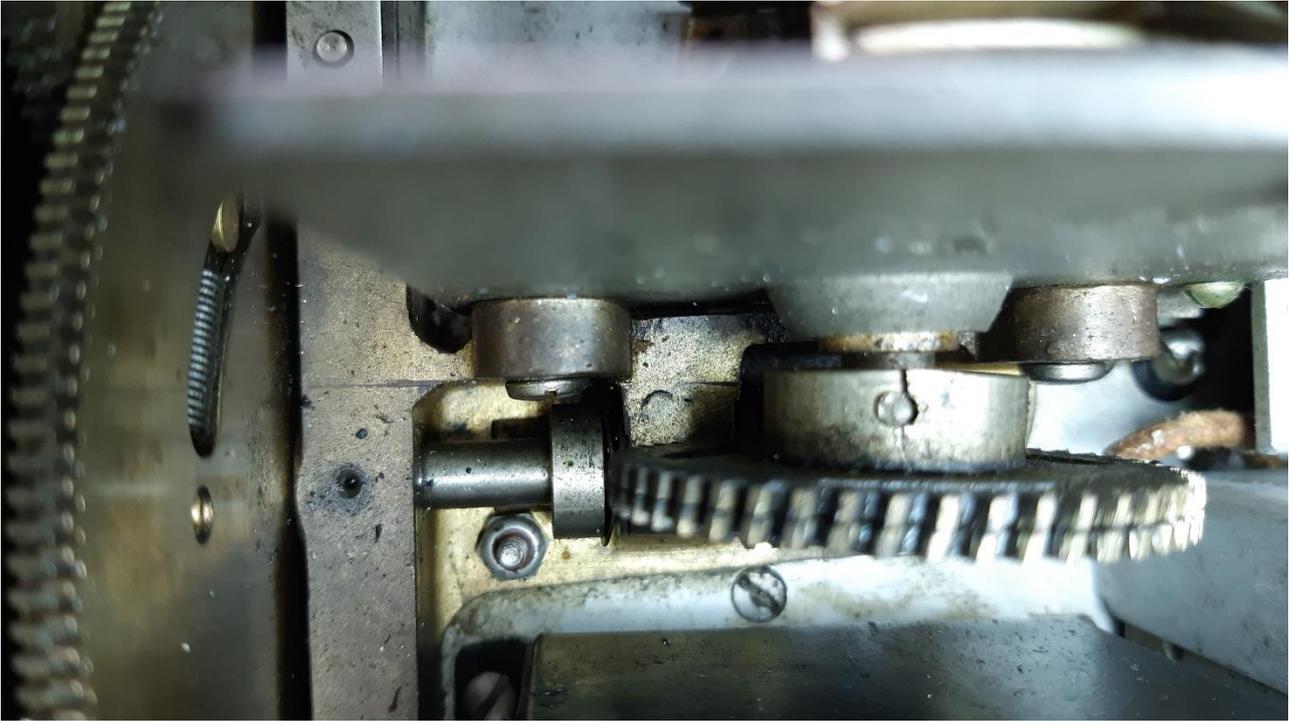
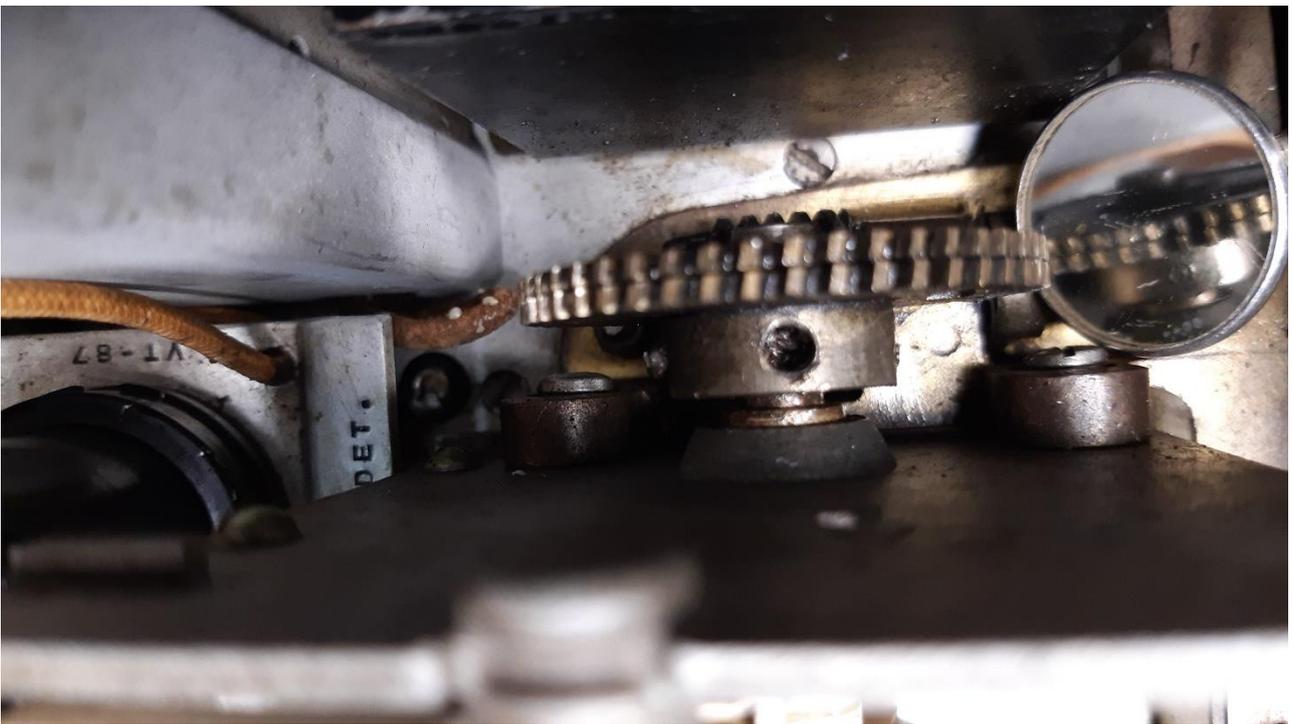
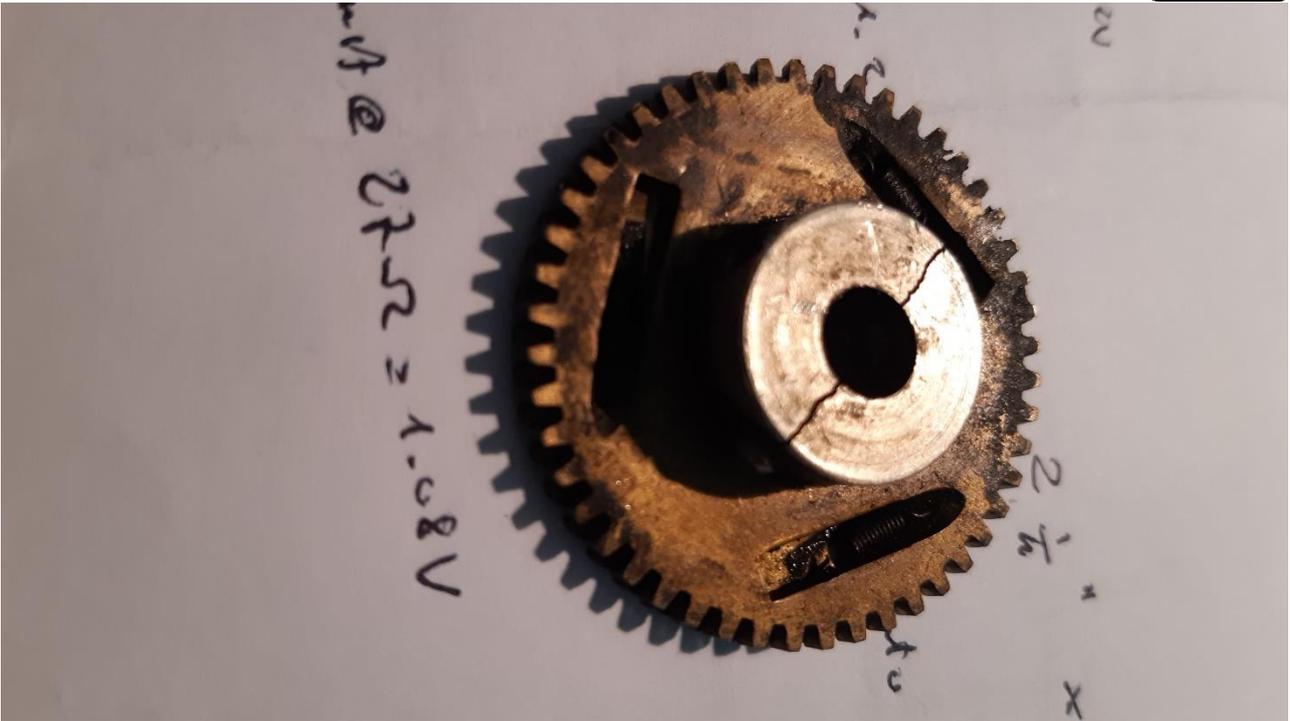
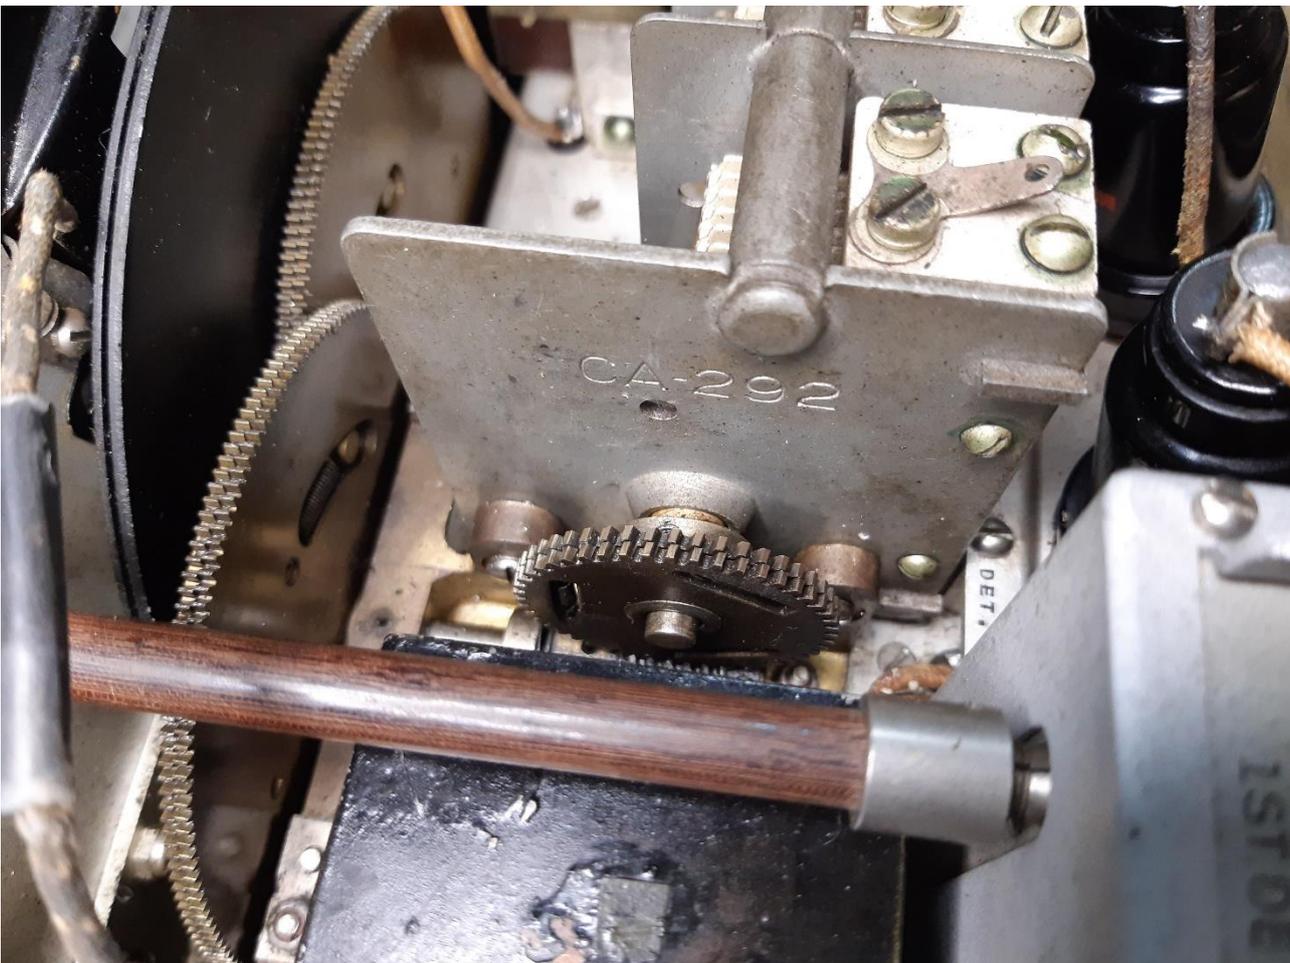
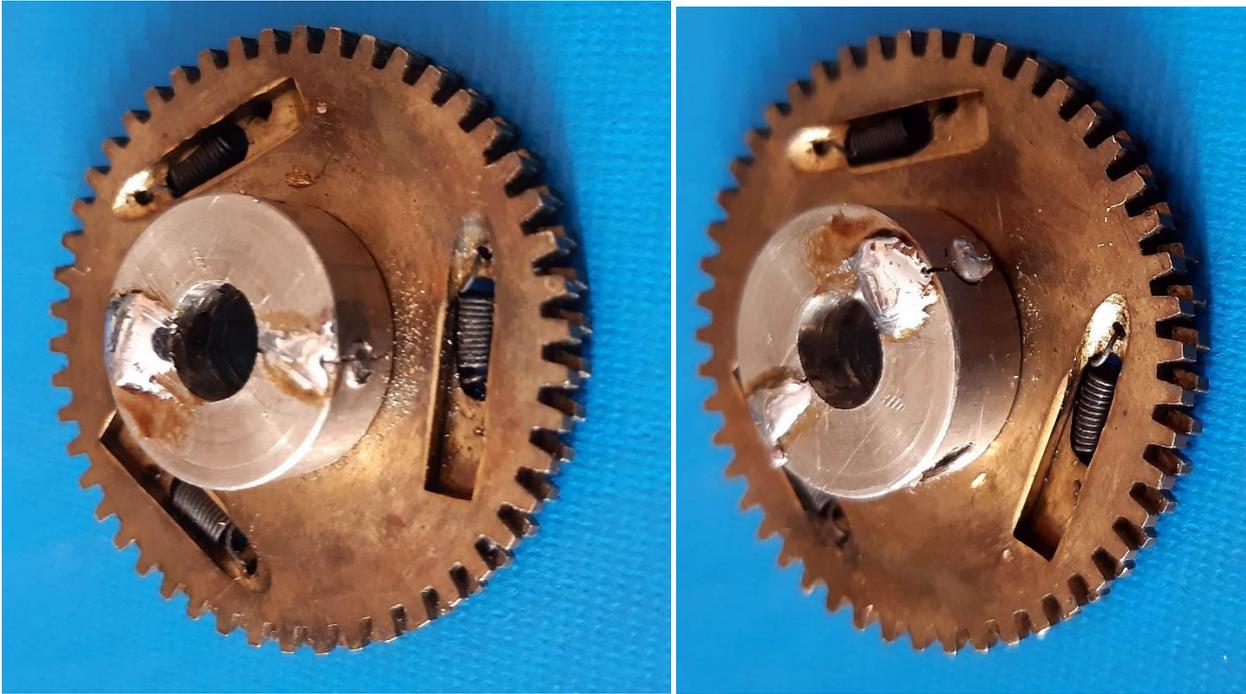
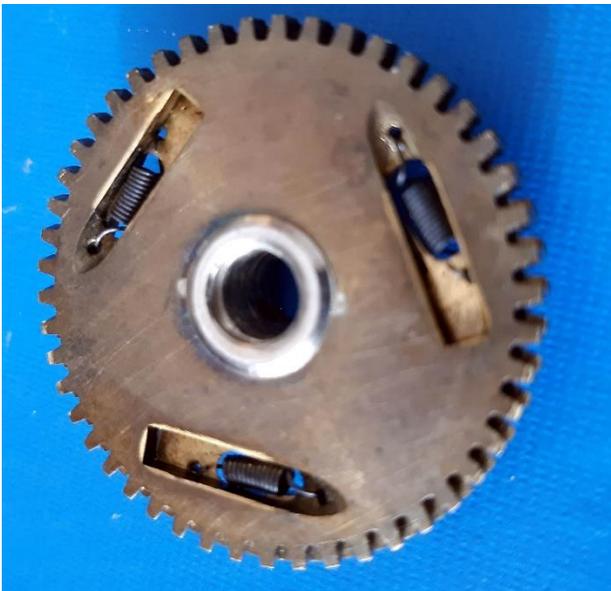
Ancora più in dettaglio ho scoperto che chi mi ha preceduto, ignorando i dettagli della meccanica di questo ricevitore ha provocato un danno, facendo rompere l'ingranaggio complesso che è calettato sul perno del condensatore variabile stesso.

Ignorando questa circostanza qualcuno ha cercato di bloccare l'ingranaggio con il grano fuori dal suo foro e di tipo sbagliato. Il risultato è stato che la presa sul perno è insufficiente, e ha cercato quindi di stringere con più forza il grano, fino a che il corpo dell'ingranaggio si è spezzato nei punti dove è più debole.

Io ho saldato con stagno le crepe del collare e quindi ora dovrò stare attento a non forzare sul fine scala.

Dopo il bloccaggio della scala va rifatta la taratura completa del VFO e di conseguenza dell'intero ricevitore.
