## KENWOOD TS-790E e ANTENNA

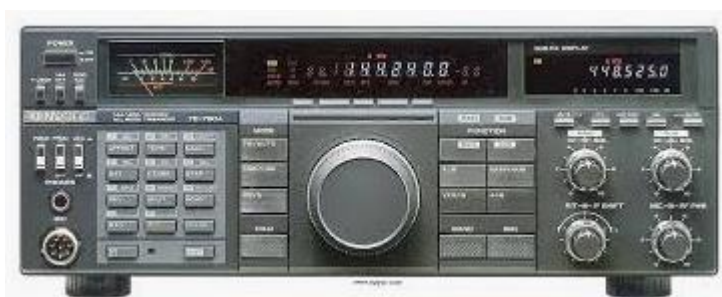
Figura 1, KENWOOD TS-790E

Per iniziare l'attività radioamatoriale acquistai di seconda mano il ricetrasmittitore della KENWOOD TS-790E. Esso è un RTX tri-banda VHF – UHF – SHF con ascolto su due bande.

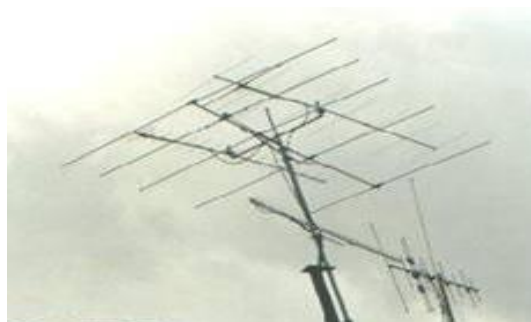
Figura 2, ANTENNE PER VHF-UHF-SHF

Come antenne, le acquistai tutte e tre di marca "TONNA".

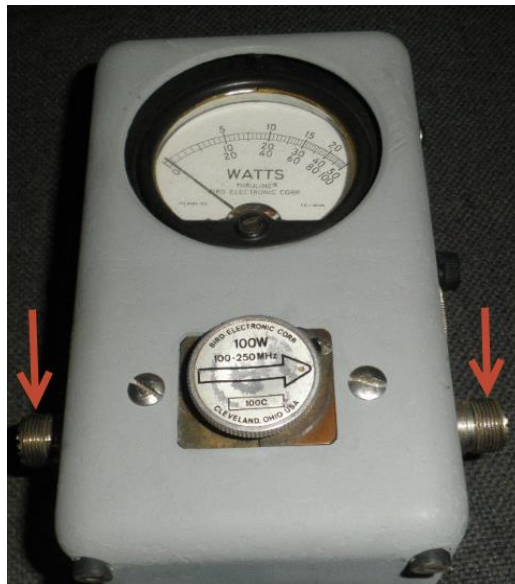
Figura 3, BIRD 43

L'errore stava tra lo strumento BIRD e il trasmettitore

Dalla figura 3, contrassegnate dalle frecce, si vedono i due connettori di entrata e di uscita del segnale del BIRD.

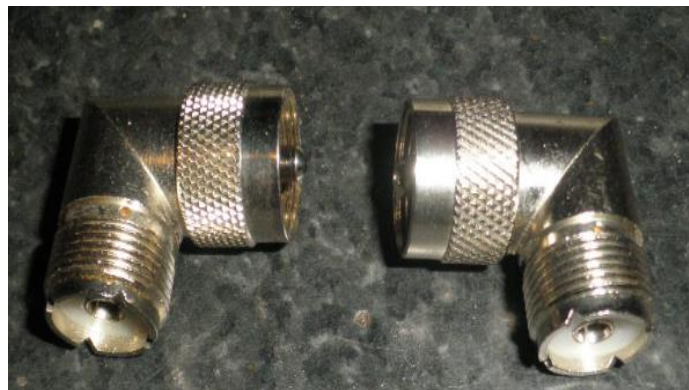
Figura 4, connettori a pipa SO/PL 239

Nella figura 4 si vedono i due connettori ad angolo che avevo messo per risparmiare spazio nel far passare i due cavi.

L'errore stava nei due connettori, li avevo acquistati ad una fiera dell'elettronica pur consapevole del materiale scadente con cui vengono costruiti, ma dopo tanti anni non pensavo a loro.

In pratica il TS-790E quando NON "vede" il giusto carico di 50 ohm si mette in una sorte di protezione e non eroga la potenza che gli viene assegnata.

I due connettori a pipa hanno una molletta di acciaio all'interno, che col tempo arrugginisce, e inoltre con la radio frequenza che la scalda perdono elasticità e non fanno più un buon contatto. Insomma: sono resistivi e la resistenza della pipa si somma a quella del carico di antenna.

Tolti i due connettori ad angolo e messo i cavi di collegamento diretti sullo strumento si è ripristinato il tutto erogando tutta la potenza di targa del trasmettitore.
